EXPERTISE POUR L'UTILISATION D'UNE GRUE MARINE (200 T.) SUR LA CALE DE HALAGE DE CAP-AUX-MEULES

CENTRE DE SERVICES POUR BATEAUX DE PÊCHE

RAPPORT D'EXPERTISE (VERSION FINALE)

PROJET NO : 141-20840-22
DATE : 04 AOUT 2017

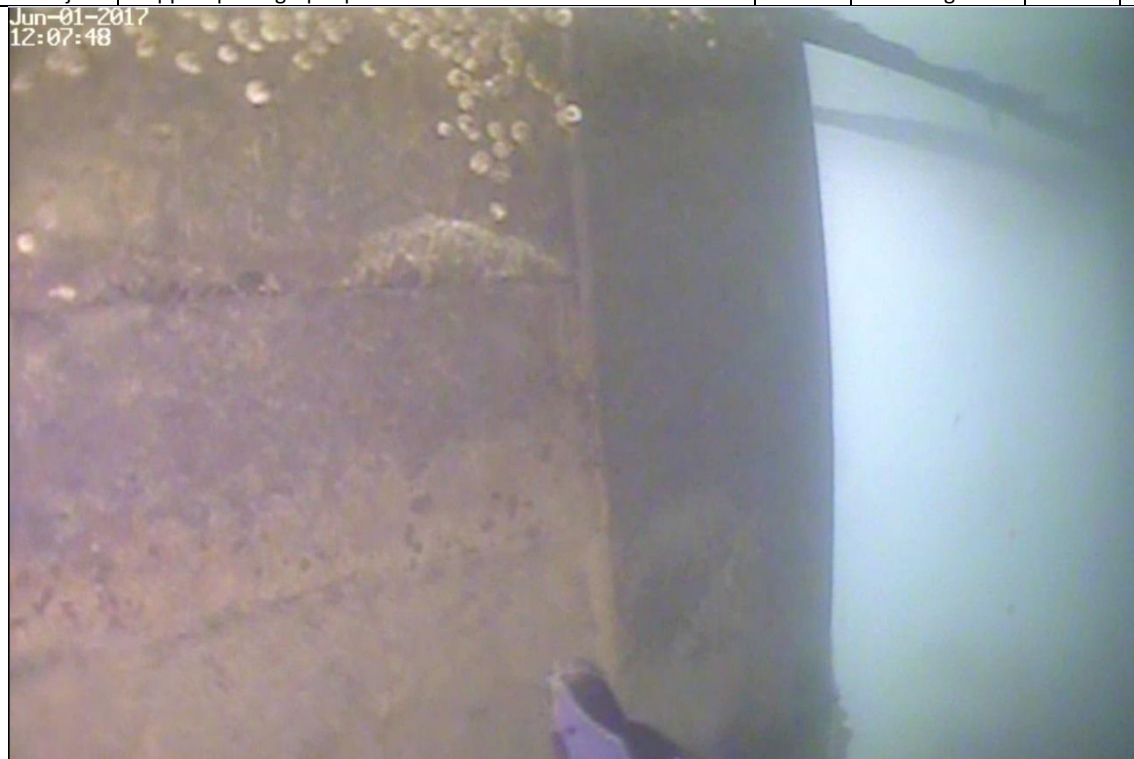
Nos observations nous permettent de conclure que le mur berlinois en façade ouest présente des défauts au niveau des panneaux en béton, dont le degré de sévérité va de modéré à sévère. En effet, les panneaux manquants permettent aux vagues qui le frappent d'entrer dans la cale de halage et donc, le mur ne joue pas adéquatement son rôle. L'agitation des eaux dans la cale de halage peut rendre plus difficiles les opérations de levage et l'utilisation en général de la cale.

Mur berlinois frontal ouest, face nord – Panneau de béton manquant entre colonne A1.3 et A1.6

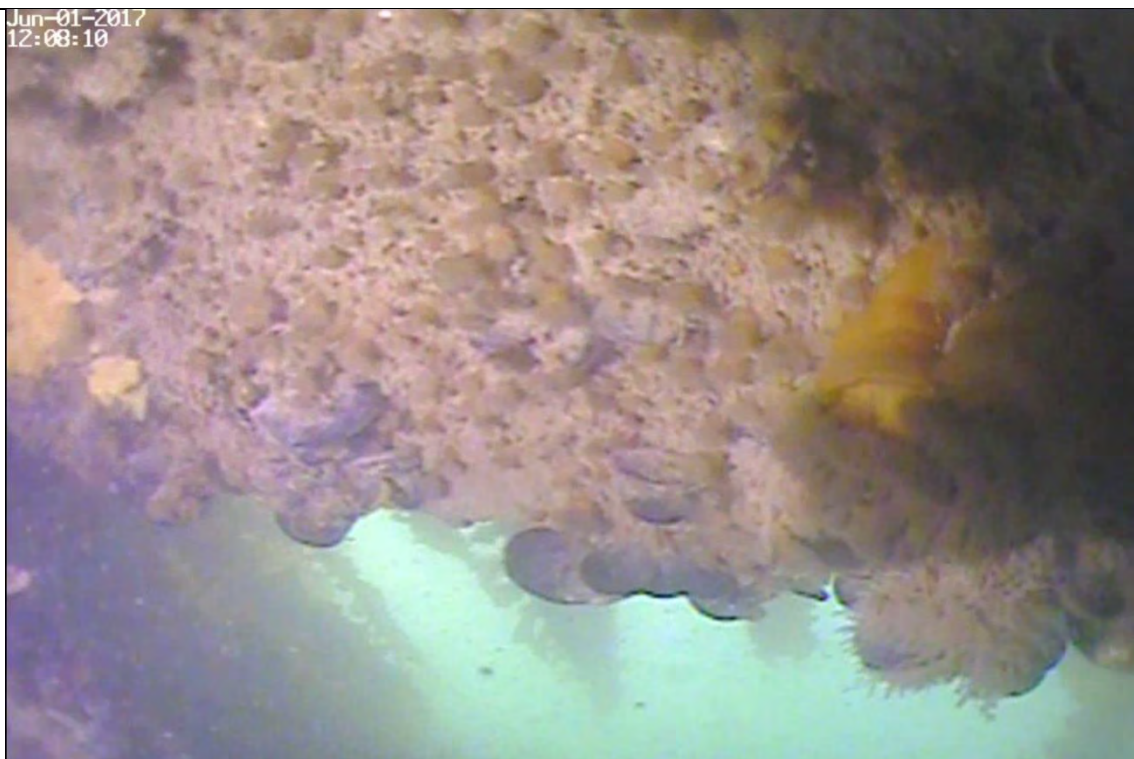
Mur berlinois frontal ouest, face nord – Panneau de béton manquant entre colonne A1.6 et A2

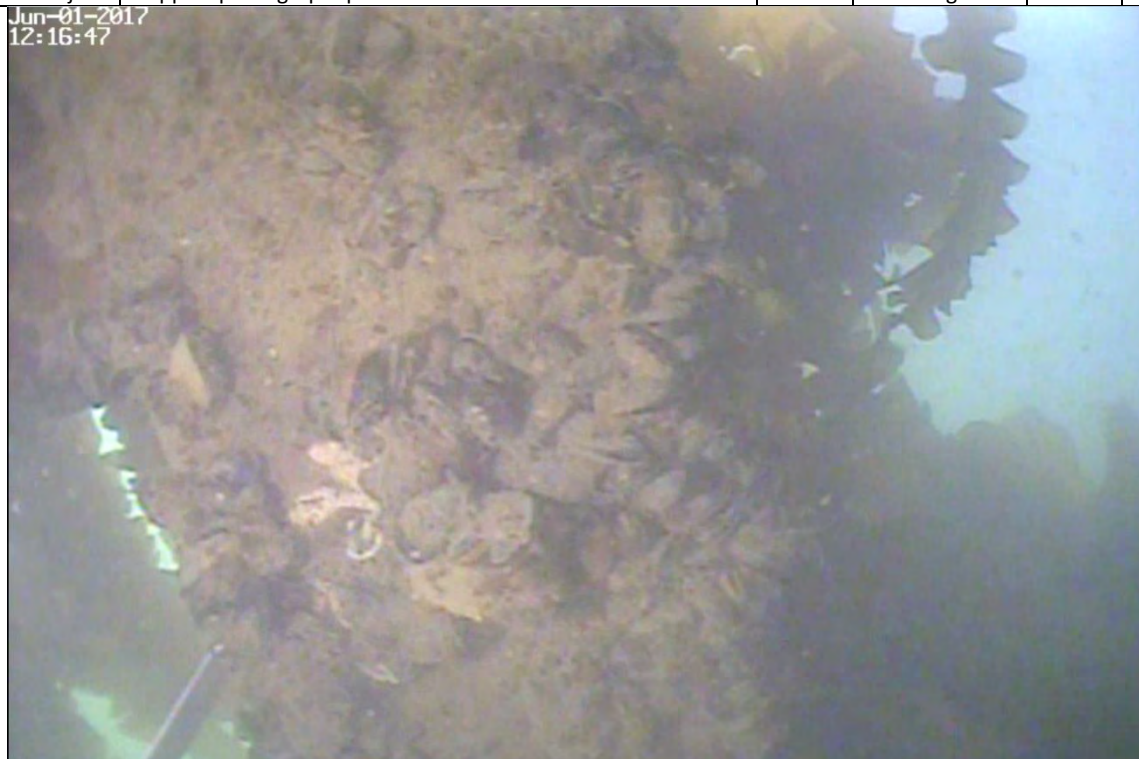
Mur berlinois frontal ouest, face nord – Colonne A1.6, panneaux de béton manquants de part et d'autre

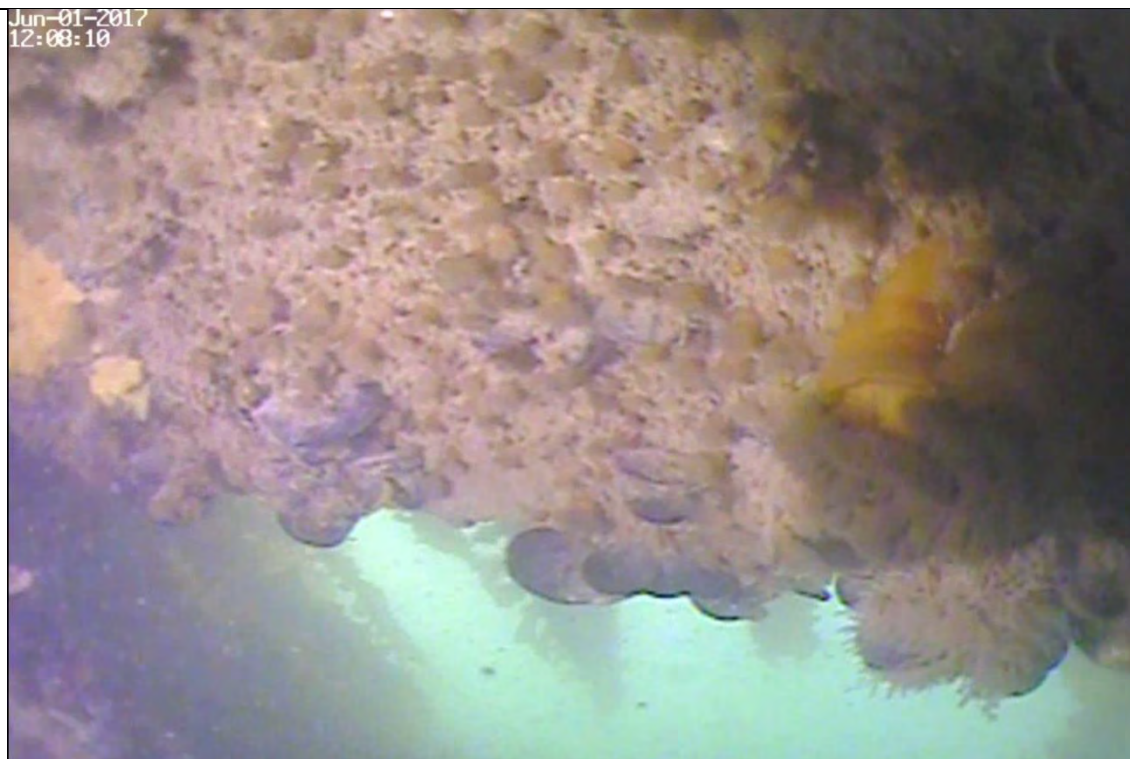
Mur berlinois frontal ouest, face nord – Panneau de béton manquant entre colonne A1.6 et A2

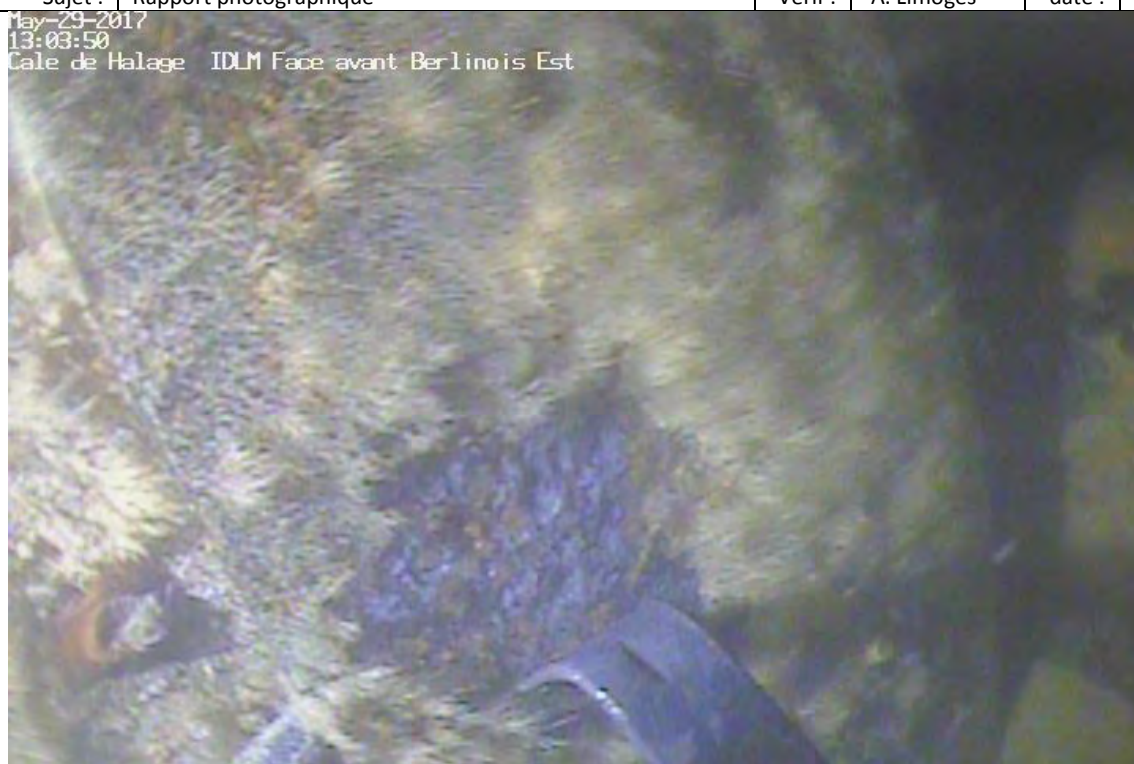
Pieux du mur berlinois latéral est situé entre la colonne B4 et C4 – condition de la surface de l'acier

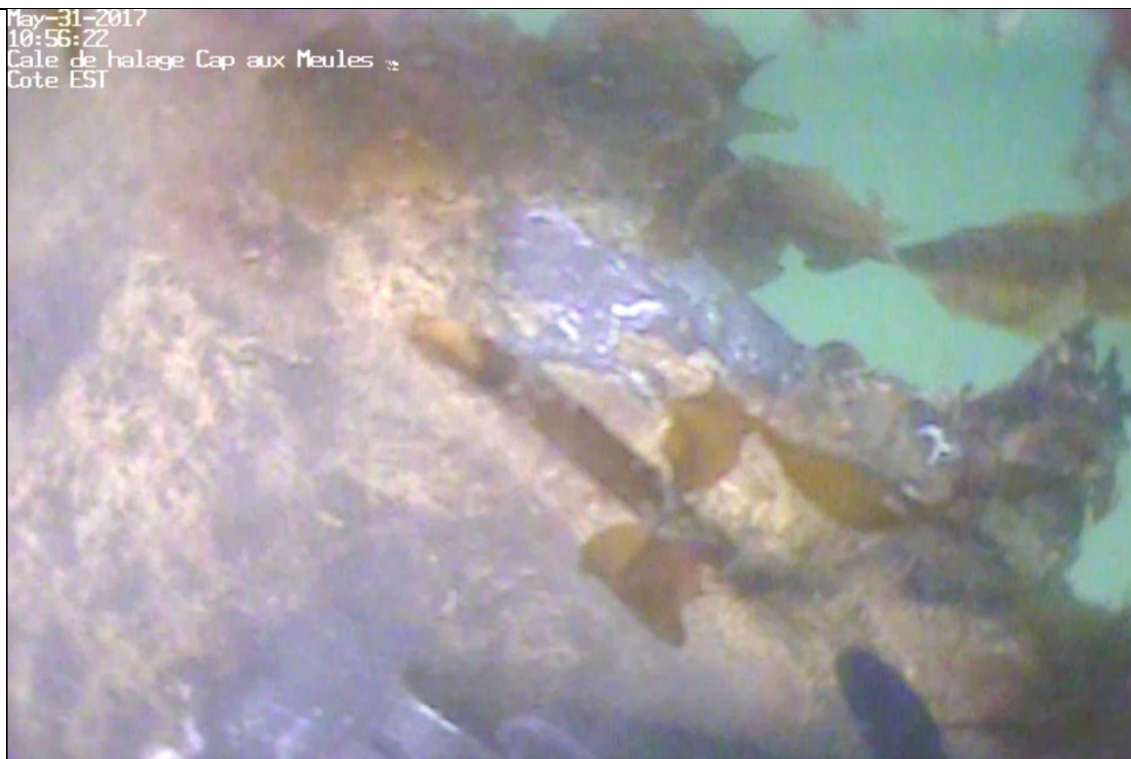
- Nous croyons important de porter à l'attention du lecteur qu'il semble que les pieux des colonnes C3 et D3 présentent une dégradation par la corrosion plus importante que les autres pieux de la cale de halage. En effet, notre relevé réalisé sur les pieux, combiné avec les résultats montrés dans le rapport d'inspection de 2016, semble démontrer que la section résiduelle d'acier de ces pieux est inférieure à la moyenne des autres pieux :

Nos observations nous permettent de conclure que dans l'ensemble, les pieux présentent une dégradation qualifiée de mineure à majeure. Toutefois, les pieux des colonnes C3 et D3 présentent une dégradation qualifiée de sévère.

Aile du pieu de la colonne C3 – Condition de la surface d'acier

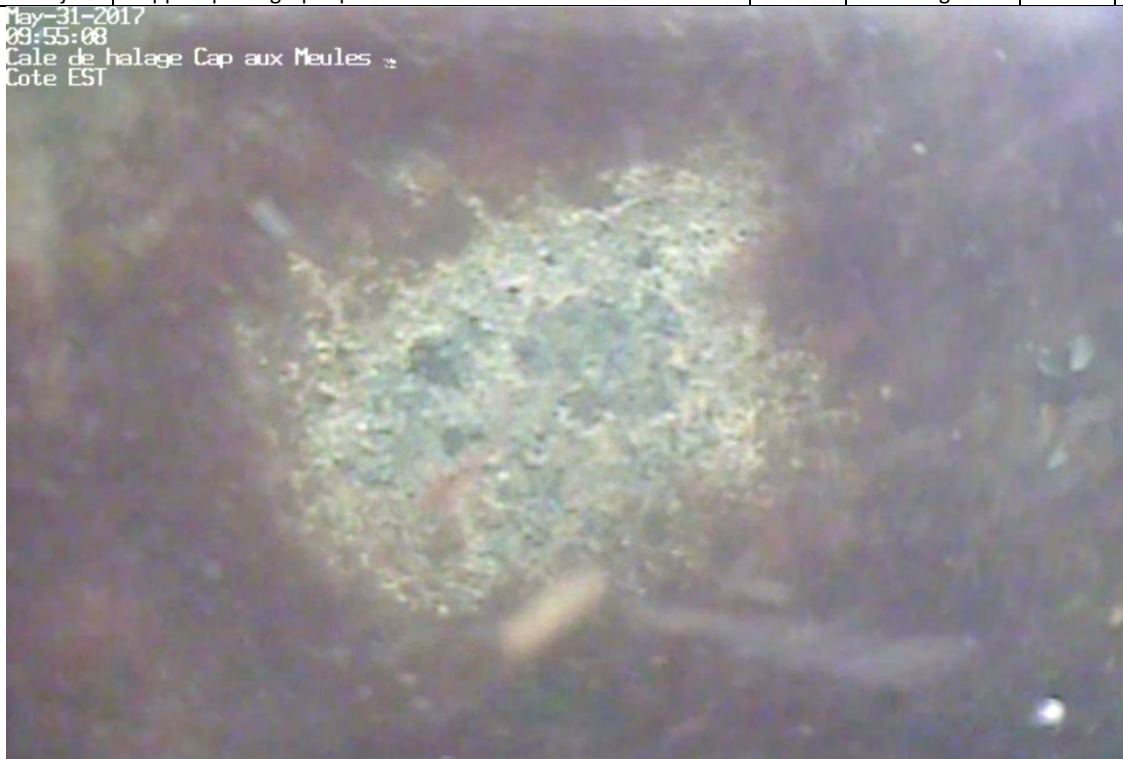
- La surface des pieux des colonnes A2 et A3 (mur berlinois) est plus lisse (moins de cratères). En effet, puisqu'ils sont positionnés vers le havre et vers l'intérieur de la cale de halage, ils sont plus exposés. Il est possible que l'érosion progressive de la corrosion, causée par l'abrasion par l'eau, les glaces et les débris, au fur et à mesure de sa formation, explique cet état de surface plus lisse;
- Pour tous les autres pieux qui se trouvent plus à l'abri vers l'intérieur de la cale de halage, la surface sous les salissures marines présente une légère corrosion de surface ainsi que des cratères de corrosion (surface moins lisse). Les cratères de corrosion couvrent la surface d'environ 20 % à 60 %.

Âme du pieu de la colonne A3 – Condition de la surface d’acier

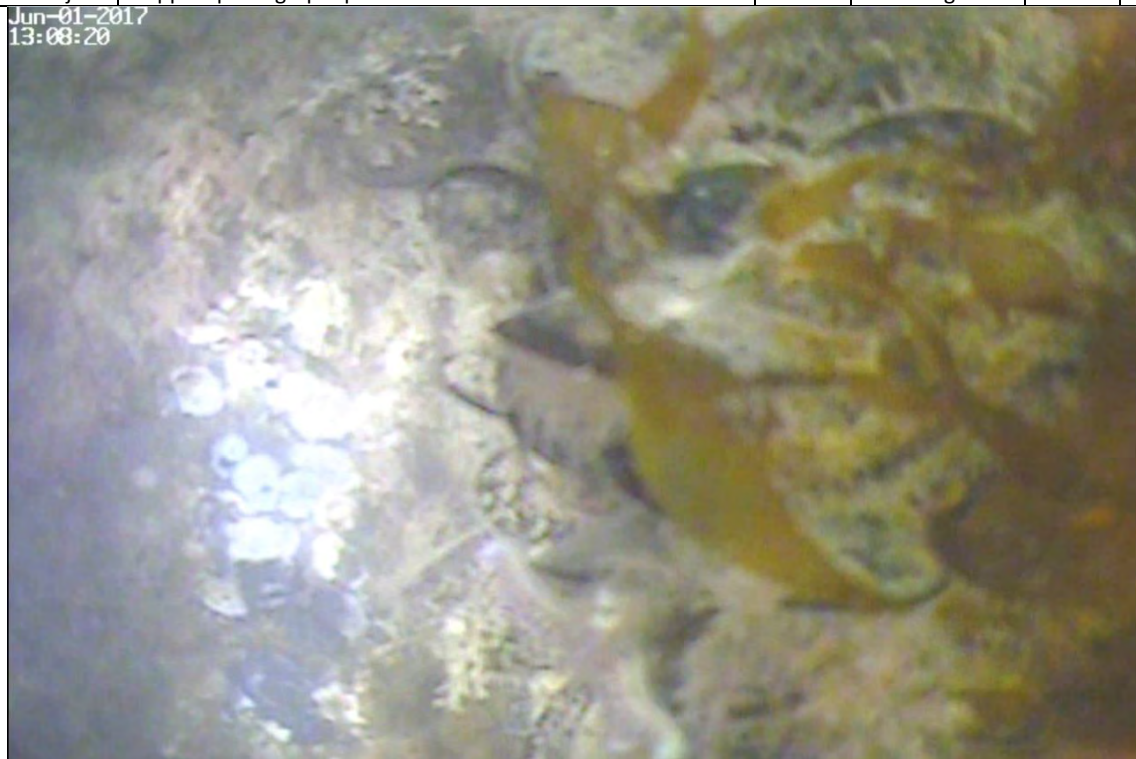
Âme du pieu de la colonne B2 – Condition de la surface d’acier

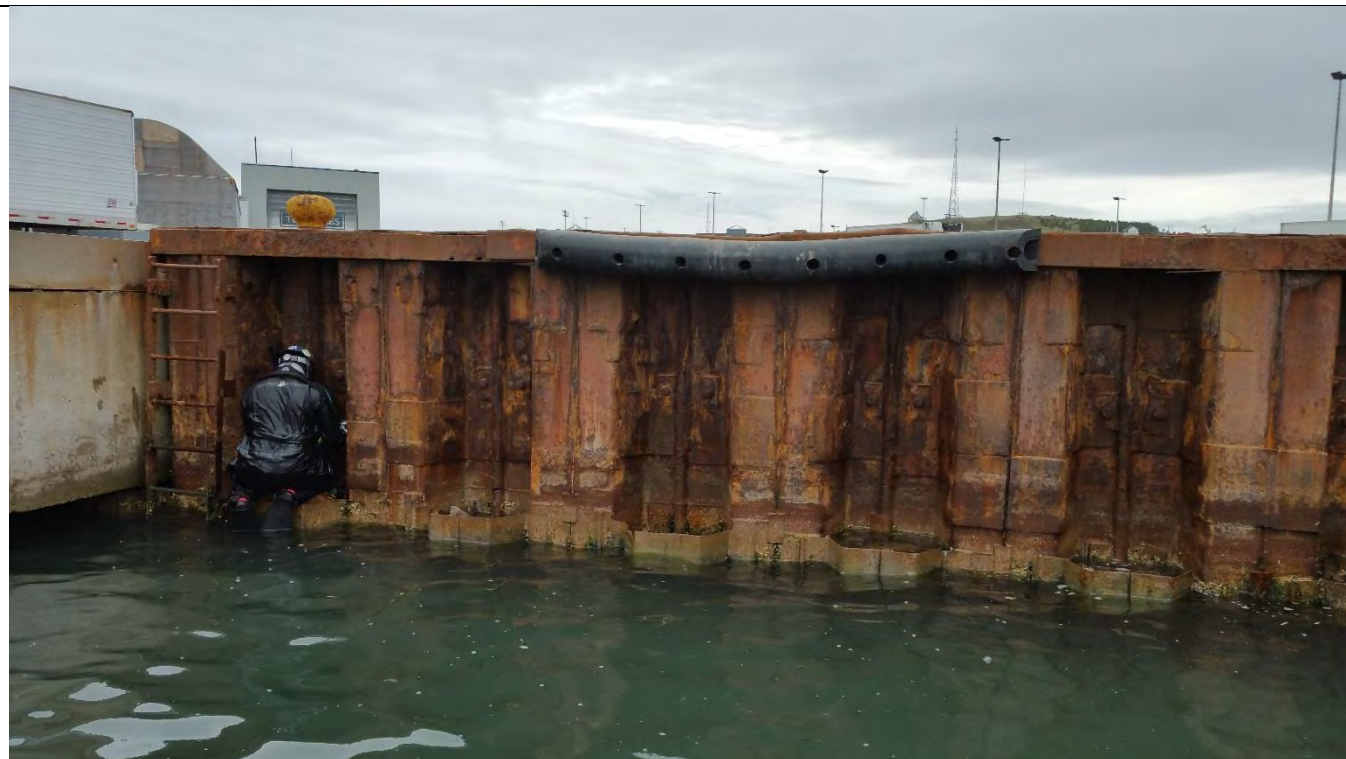
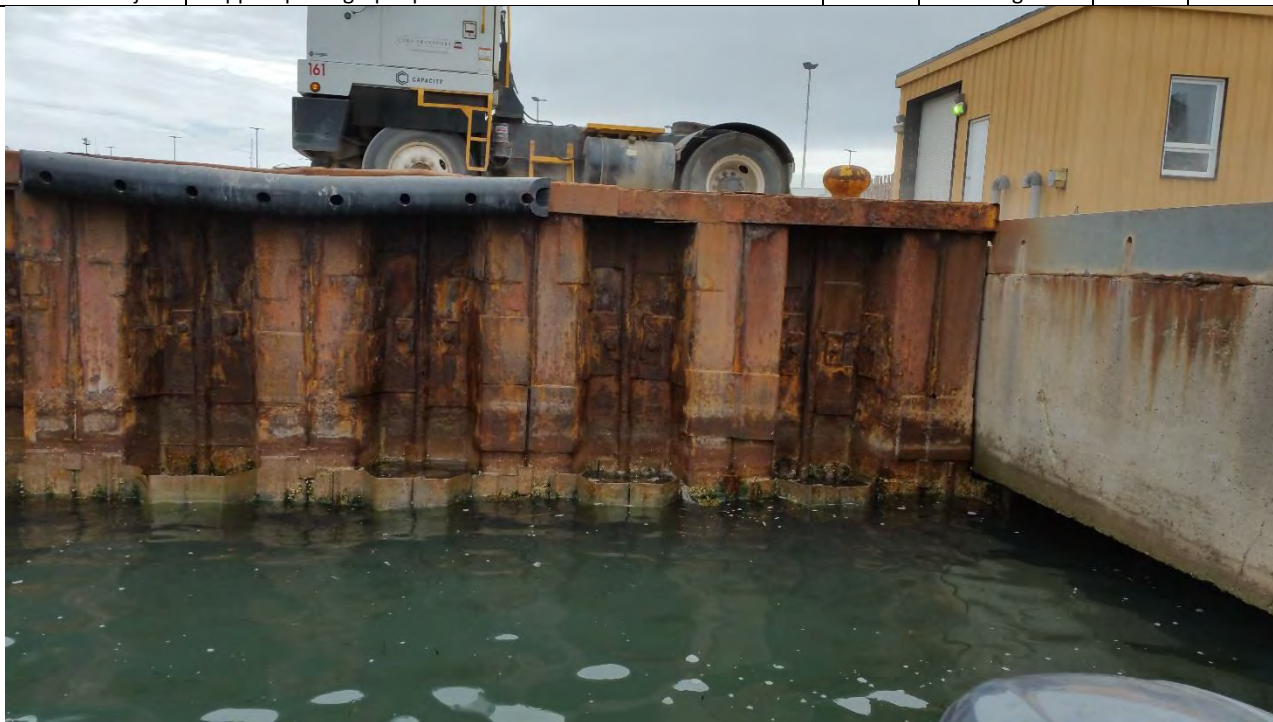
- Mur de palplanches situé au nord de la cale de halage :
 - La partie centrale du mur situé entre les poutres P-5 est très affectée dans sa portion supérieure (zone d'éclaboussure). La surface visible est recouverte d'une couche de corrosion uniforme, de cratères et de réparations. L'épaisseur résiduelle d'acier relevée varie de 74 % (6,3 mm) à 87 % (7,4 mm);

Nos observations nous permettent de conclure que dans l'ensemble, les palplanches du mur nord présentent une dégradation qualifiée de majeure, toutefois, les 2 parties du mur de palplanches situées en dessous des tabliers (côtés est et ouest), entre les élévations +2,1 m et +1,5 m, présentent une dégradation qualifiée de sévère.

Mur de palplanches nord entre les poutres P-5

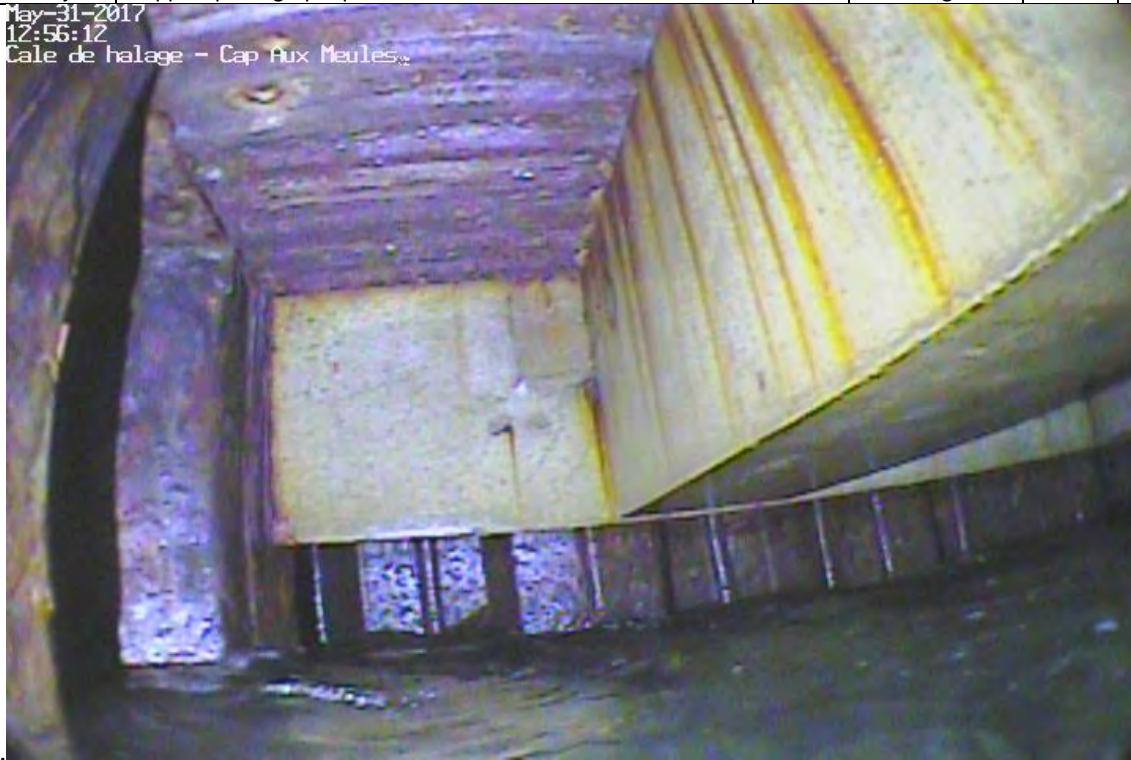
- Les 2 parties du mur de palplanches situées en dessous des tabliers (côtés est et ouest) sont affectées de façon très sévère par la corrosion dans leur portion supérieure, c'est-à-dire, entre le dessous du tablier (él. +2,1 m) et l'élévation +0,6 m. Cette zone est vraisemblablement soumise à une grande quantité d'éclaboussures due à l'agitation de l'eau dans un endroit confiné et à un haut taux d'humidité. La partie supérieure de cette zone (entre les élévations +2,1 m et +1,5 m) présente une stratification sévère et des couches se détachent facilement. Des perforations locales sont visibles;

Mur de palplanches nord en-dessous du tablier côté est de la cale de halage

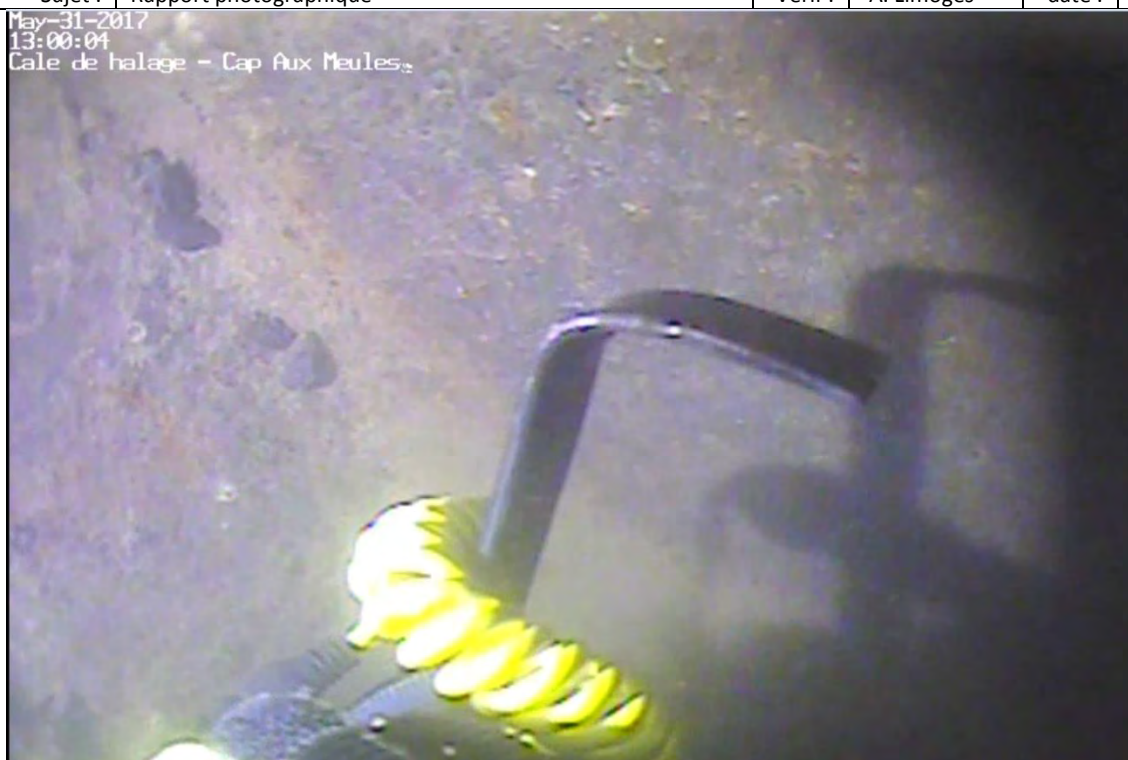
- Pour l'ensemble du mur, lorsque l'on arrive en dessous de l'élévation +0,6 m, la surface des palplanches d'acier présente un état de dégradation moins sévère. L'épaisseur résiduelle d'acier relevée varie de 62 % (5,3 mm) à 1,0 (8,5 mm).

État de la surface du mur de palplanches à l'élévation approximative +0,6 m

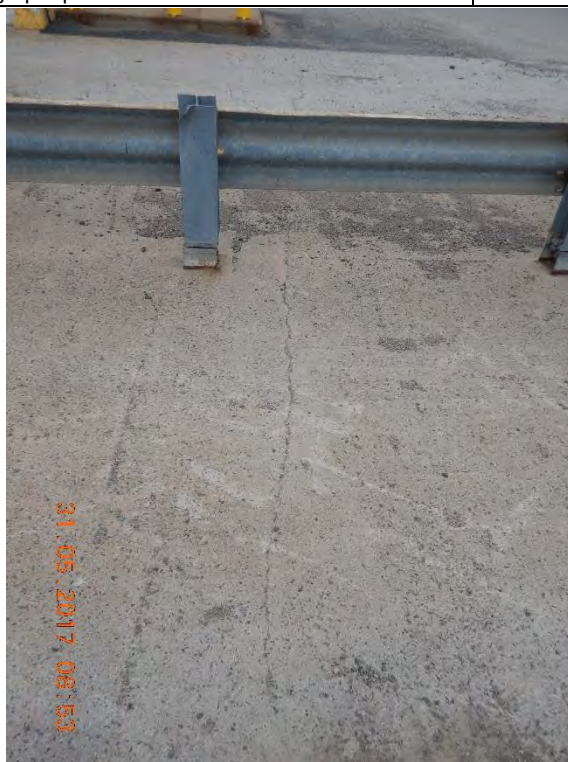
Fissure dans la dalle du tablier du côté ouest de la cale de halage au-dessus d'une poutre transversale

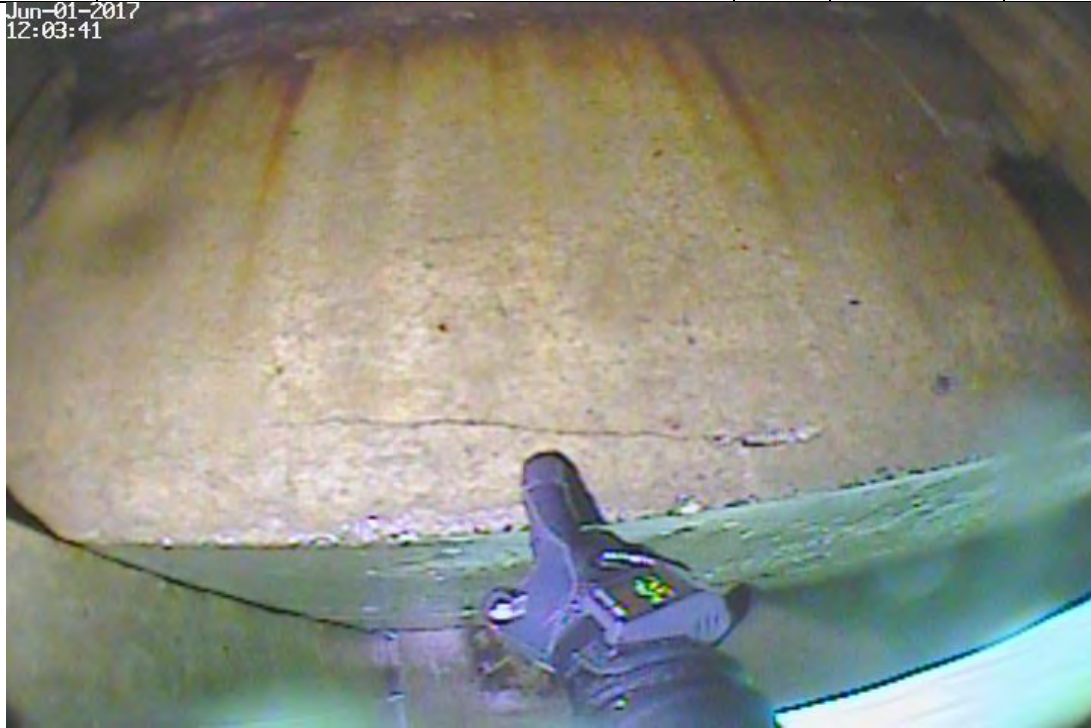
Face latérale ouest de la poutre P-6 no.1-coté ouest de la cale de halage – fissure horizontale visible près de l'appui nord

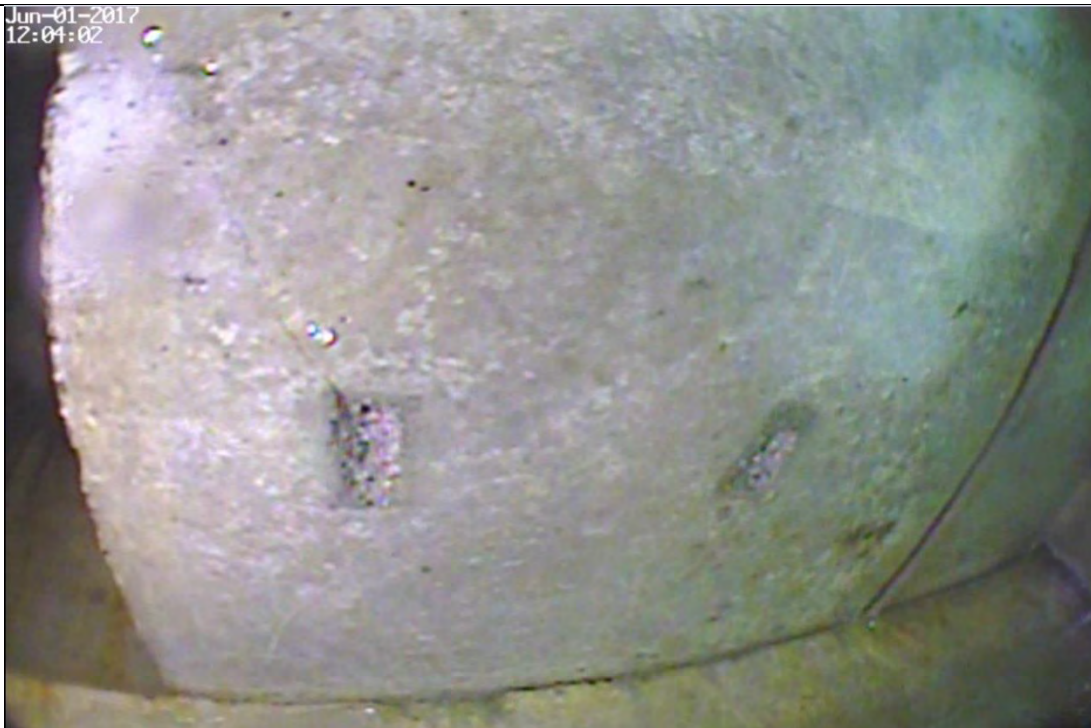
Face inférieure de la poutre P-6 no.1-coté ouest de la cale de halage – éclatement mineur et fissure longitudinale

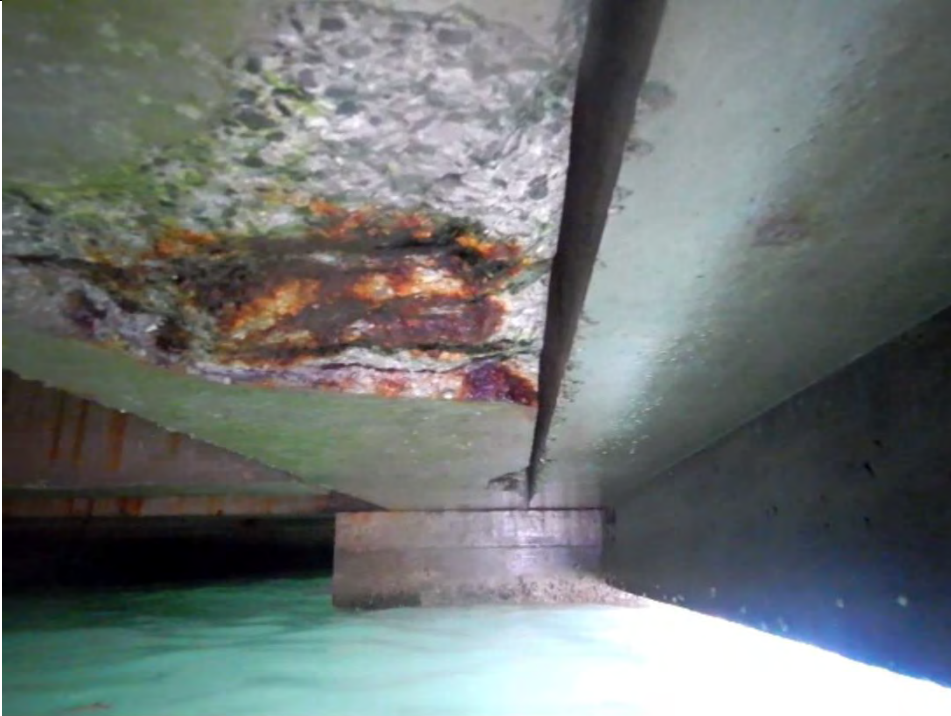
Face inférieure de la poutre P-6 no.1-côté ouest de la cale de halage – zone d'éclatement 600 x 400 avec armature apparente et corrosion au droit de la jonction avec la poutre P-1 no.1 côté ouest de la cale de halage

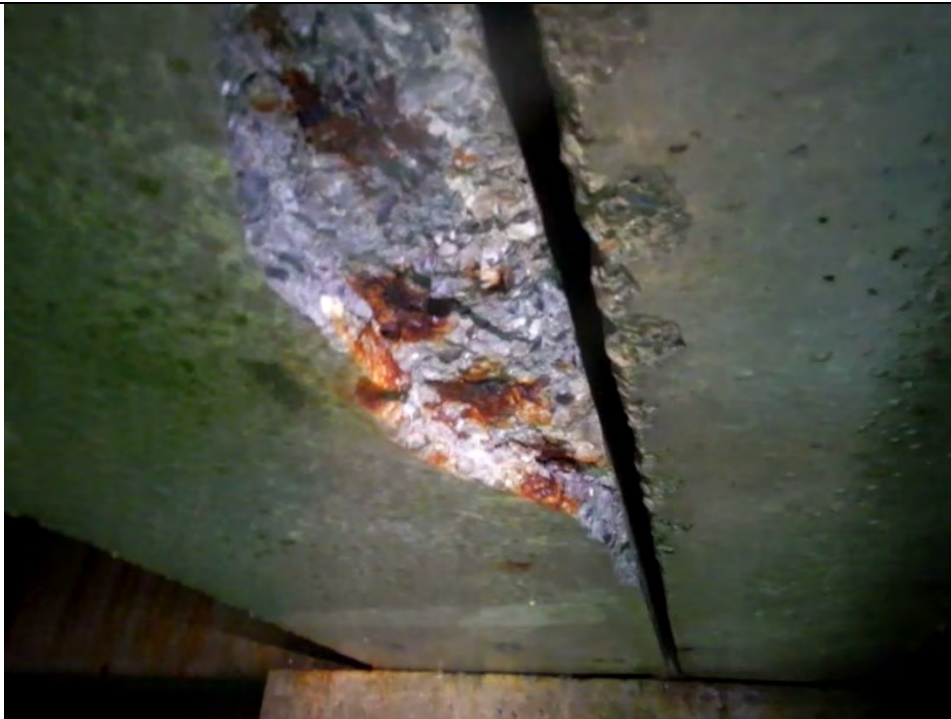
Face inférieure de la poutre P-6 no.1-côté ouest de la cale de halage – zone d'éclatement 600 x 200 avec armature apparente et corrosion au droit de la jonction avec la poutre P-1 no.2 côté ouest de la cale de halage

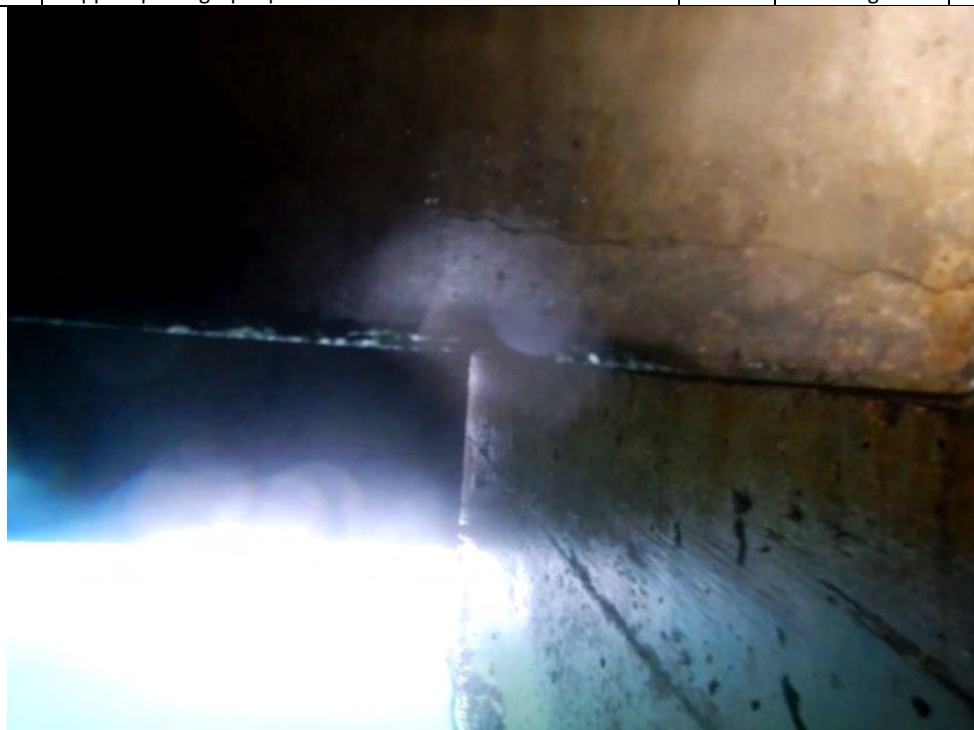
Face latérale ouest de la poutre P-6 no.2-coté ouest de la cale de halage – fissure horizontale près de l'appui sud

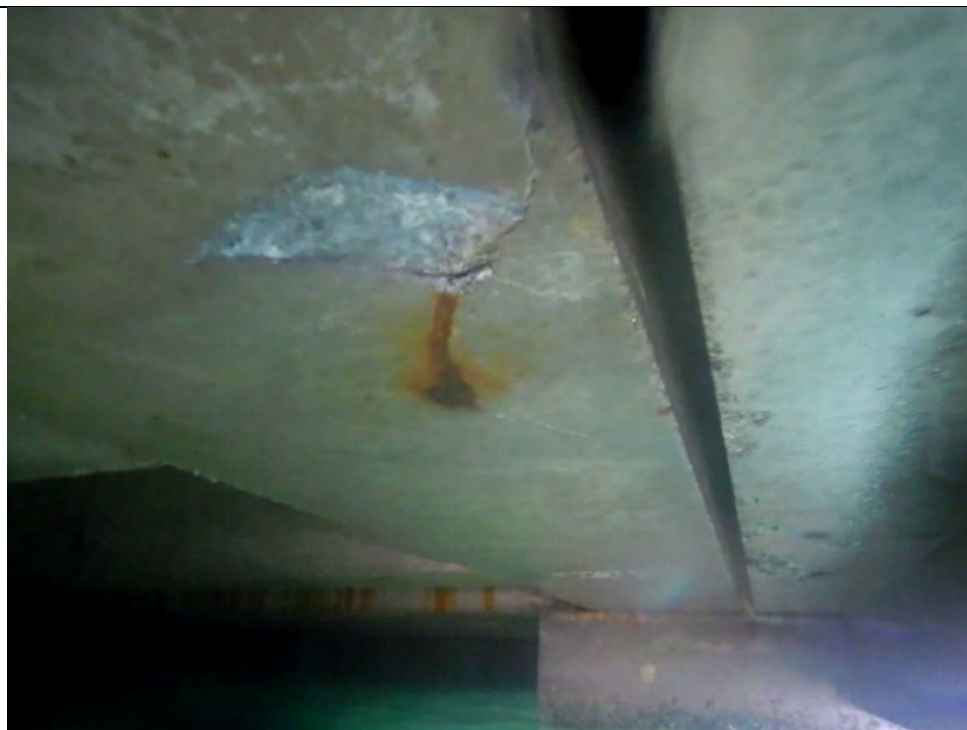
Face inférieure de la poutre P-6 no.3-coté ouest de la cale de halage – zone d'éclatement 150 x 150, délamination et corrosion au droit de la jonction avec la poutre P-1 no.5 côté ouest de la cale de halage

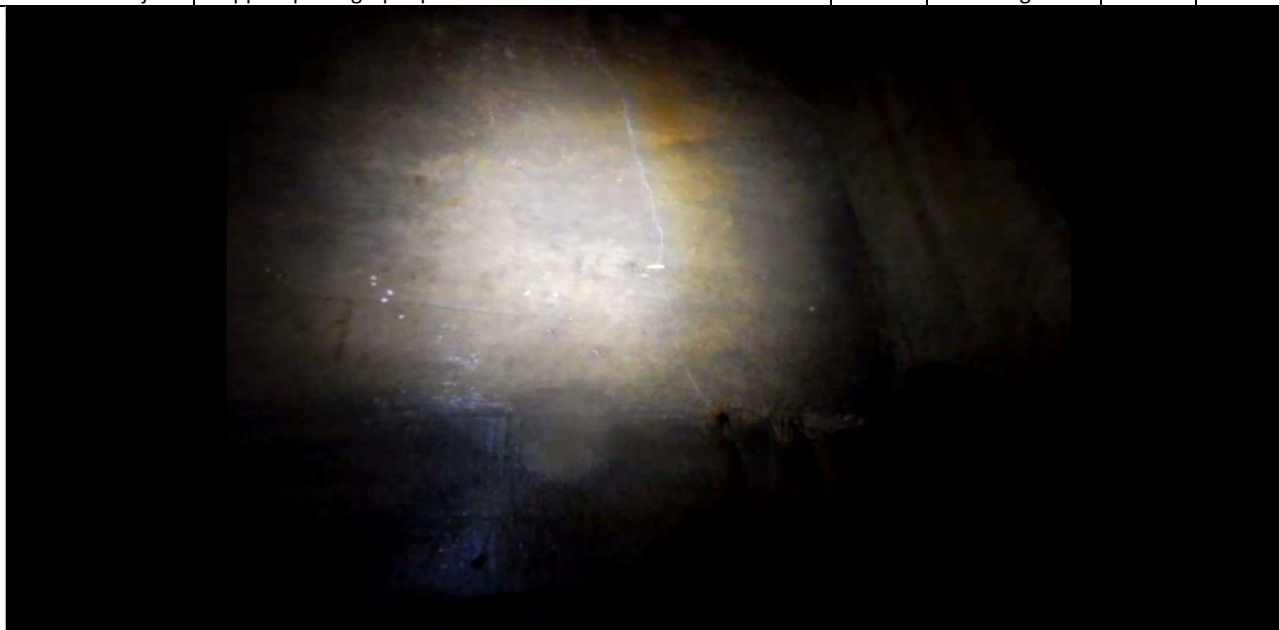
Face latérale nord de la poutre C-2 côté ouest de la cale de halage – fissure 45° près de l'appui ouest

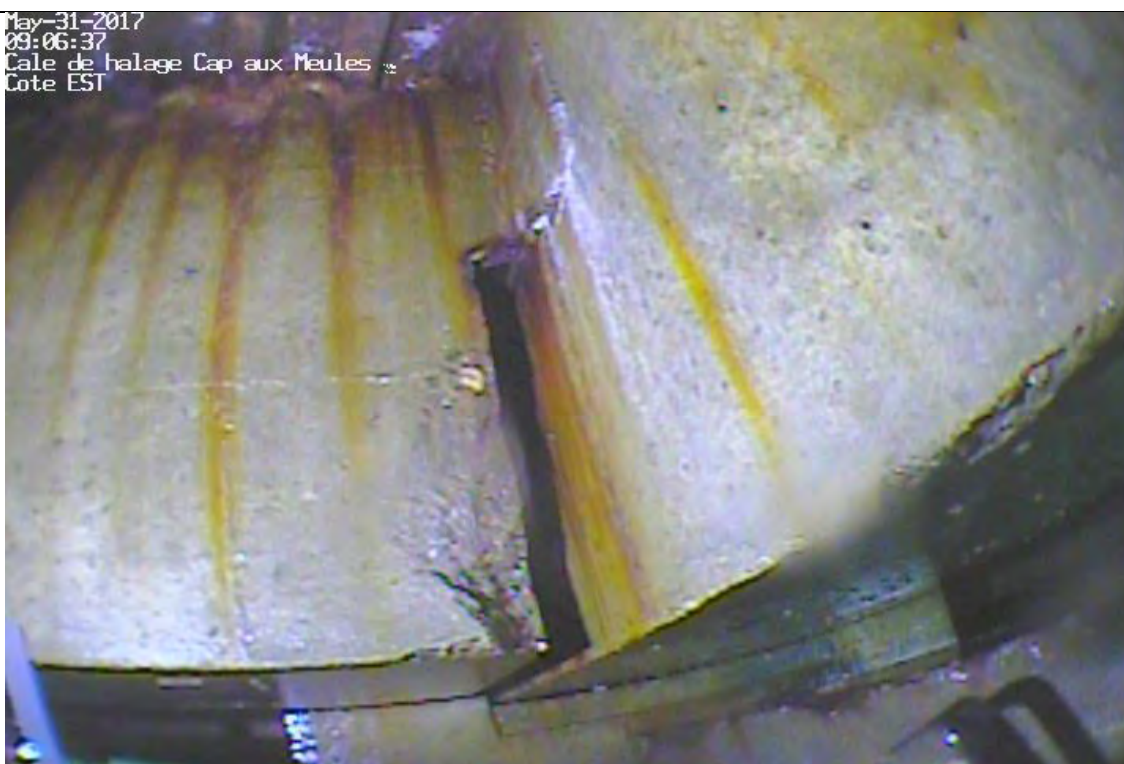
Face latérale nord de la poutre P-1 no. 1 coté est de la cale de halage – éclatement au droit de l'appui est

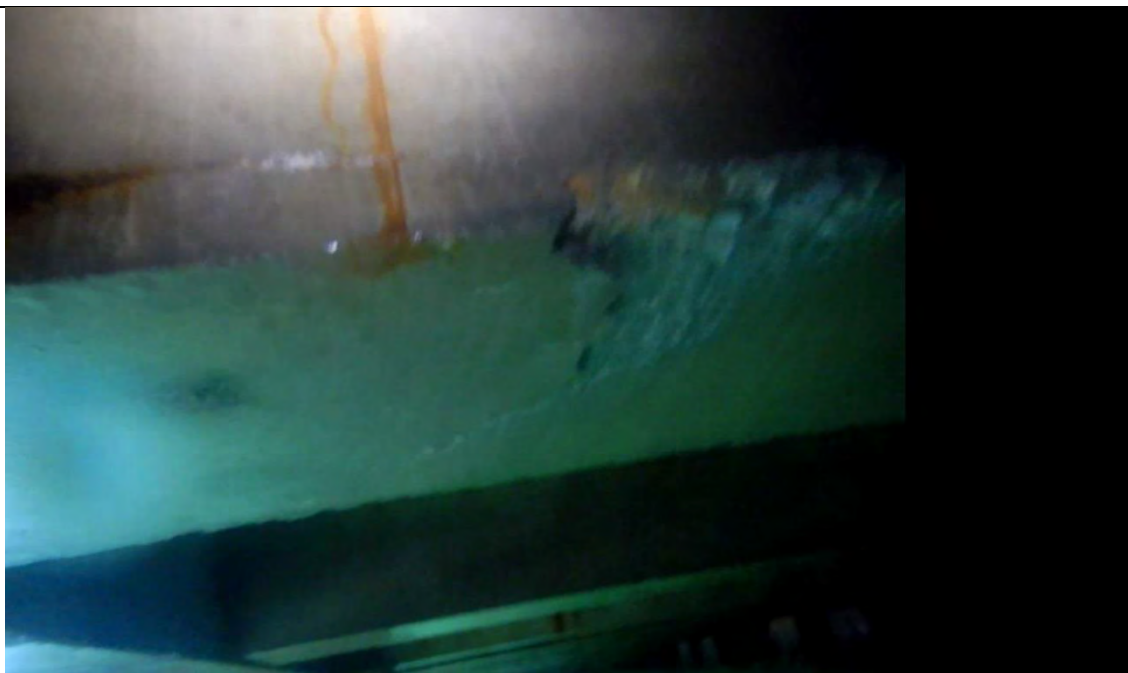
Face inférieure de la poutre P-1 no. 8 côté ouest de la cale de halage – éclatement et délamination près de l'appui es

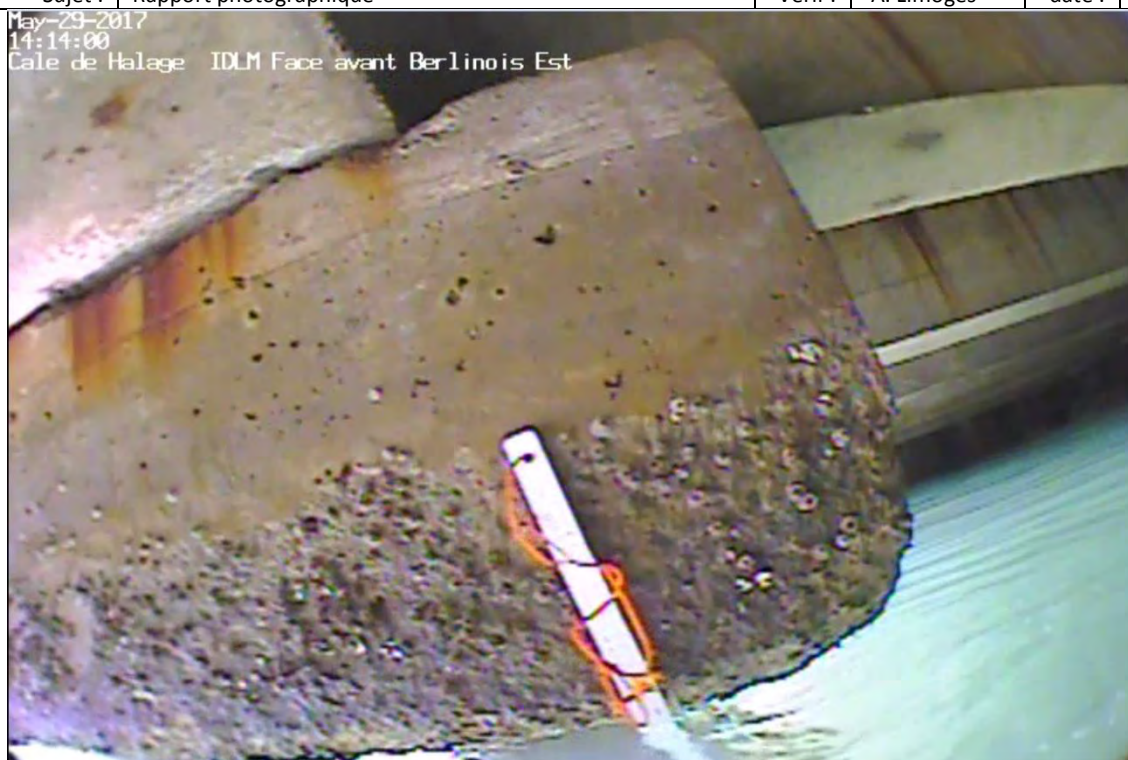
Tête de pieux T-4 no.2 côté est de la cale de halage (colonne C3) – érosion légère

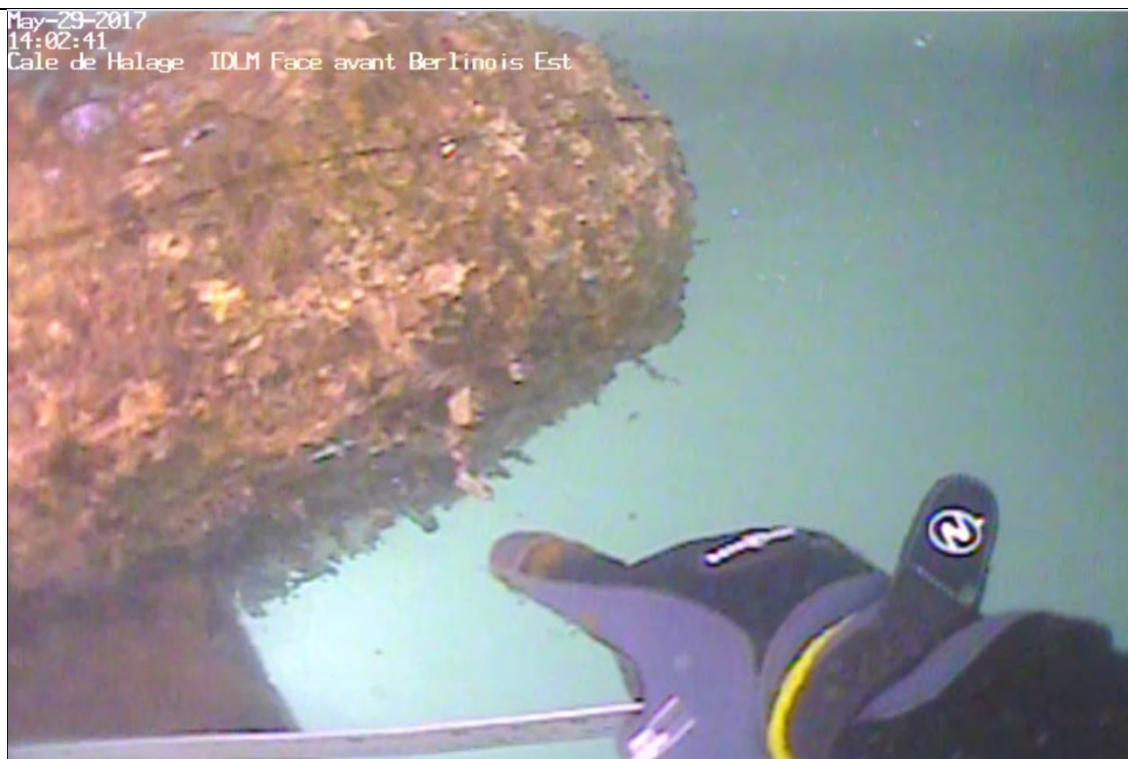
Dessous de la tête de pieu T-4 no. 1 côté est – érosion légère
