AMÉLIORER LE RÉSEAU HYDRAULIQUE, LE NIVELLEMENT ET LE DRAINAGE SOUTERRAIN D'UN CHAMP : DES SOLUTIONS AU MAUVAIS RENDEMENT

**Par : Victor Savoie,
ingénieur agricole et
Alexandre Arel technicien
MAPAQ, Centre-du-Québec
Nicolet**

Cours offert par la Direction de la formation continue, le 18 février 2015
ITA Québec - Campus Saint-Hyacinthe
Partie 6 – Exemples de travaux

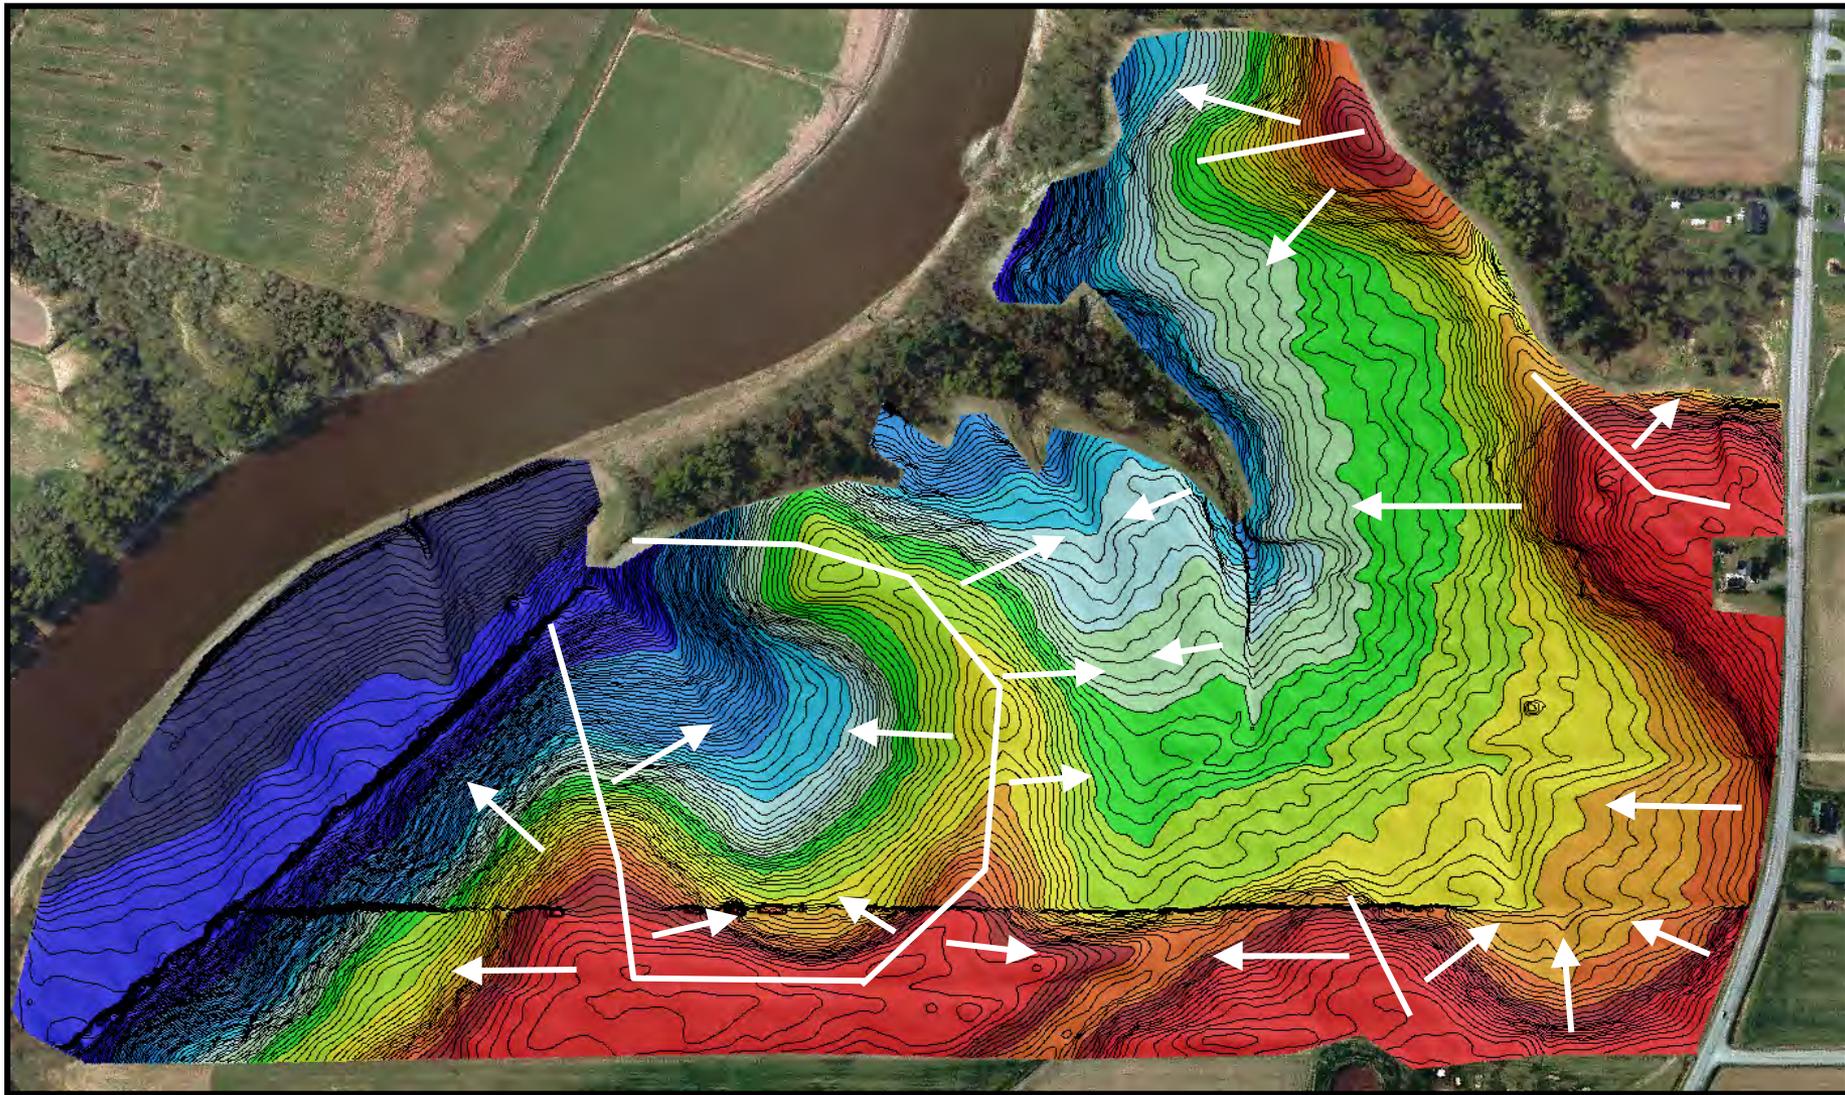
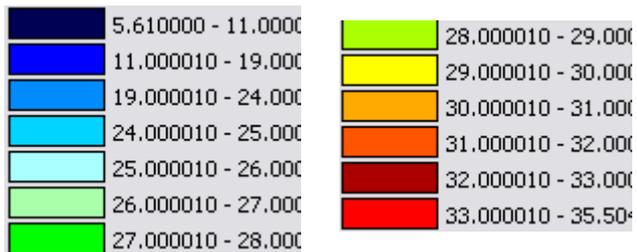
Combiner tous les sorties de drainage
dans la chute enrochée

102m, 12po lisse
Avaloir : Coude 90d 15po
et réduit 15-12

54m, 12po lisse
Avaloir : Coude 90d 15po
et réduit 15-12

1 barre de 12po lisse + coude 90d
3 camions 12-20po
1 camion 4-8po

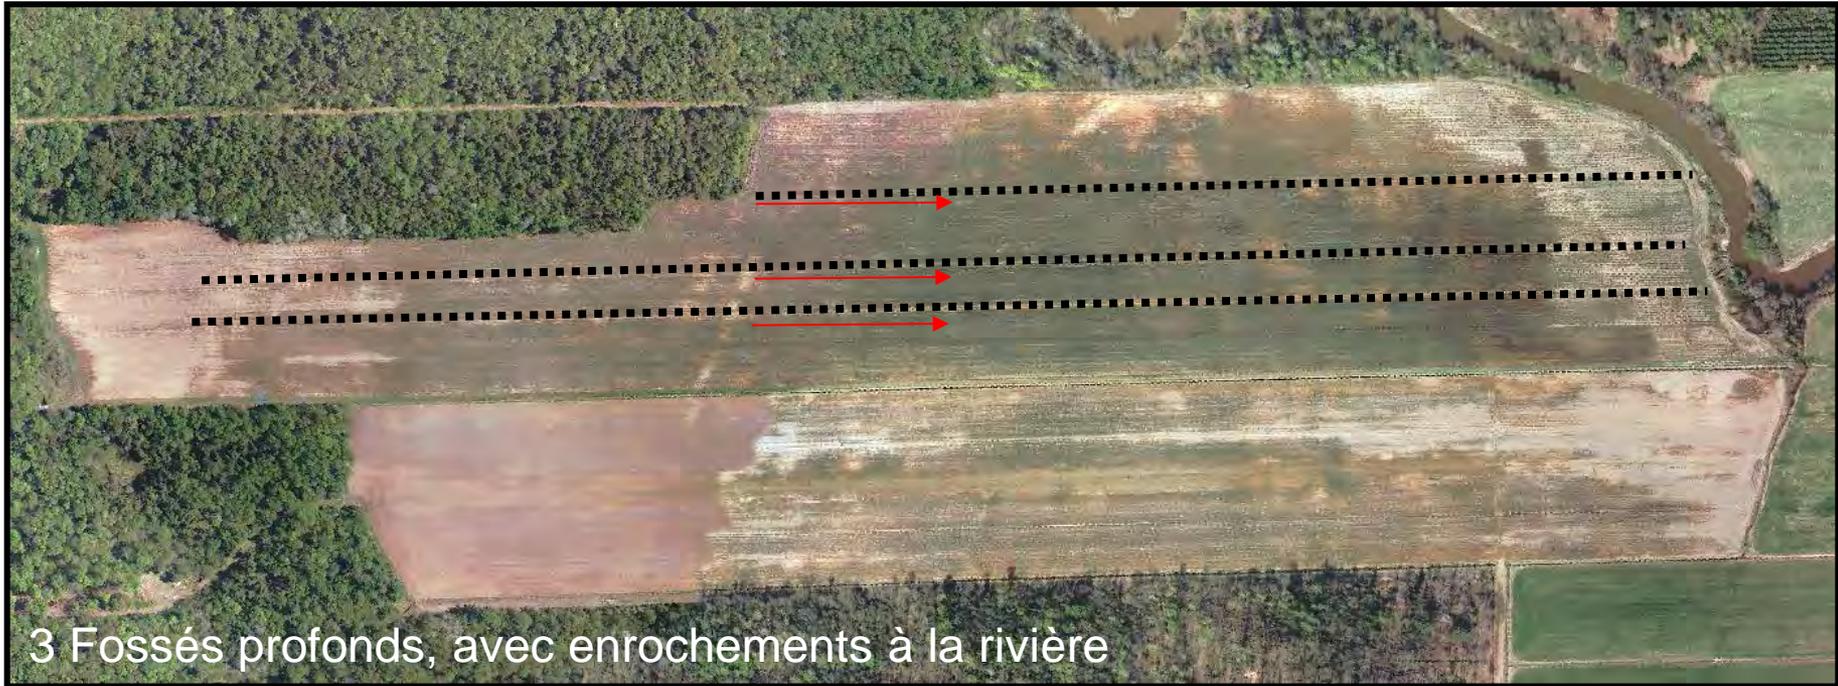
Travaux proposés par l'entrepreneur et l'agriculteur

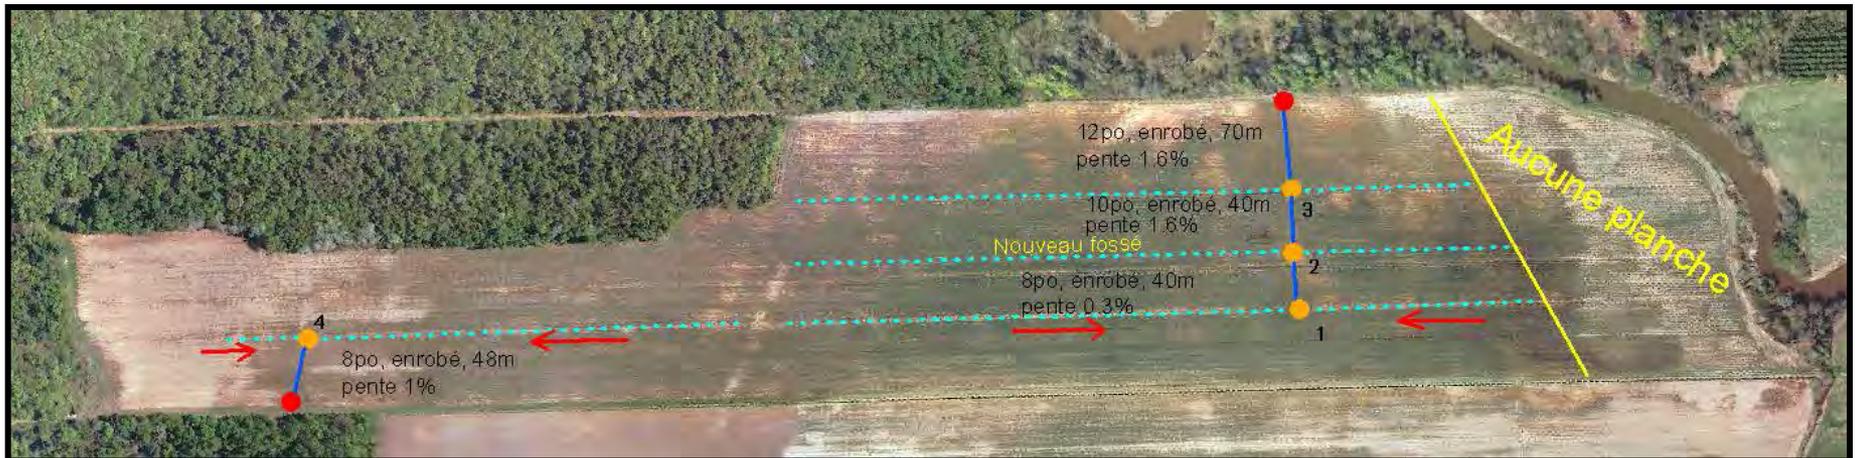
Design proposé suite à l'analyse des cartes d'élévation

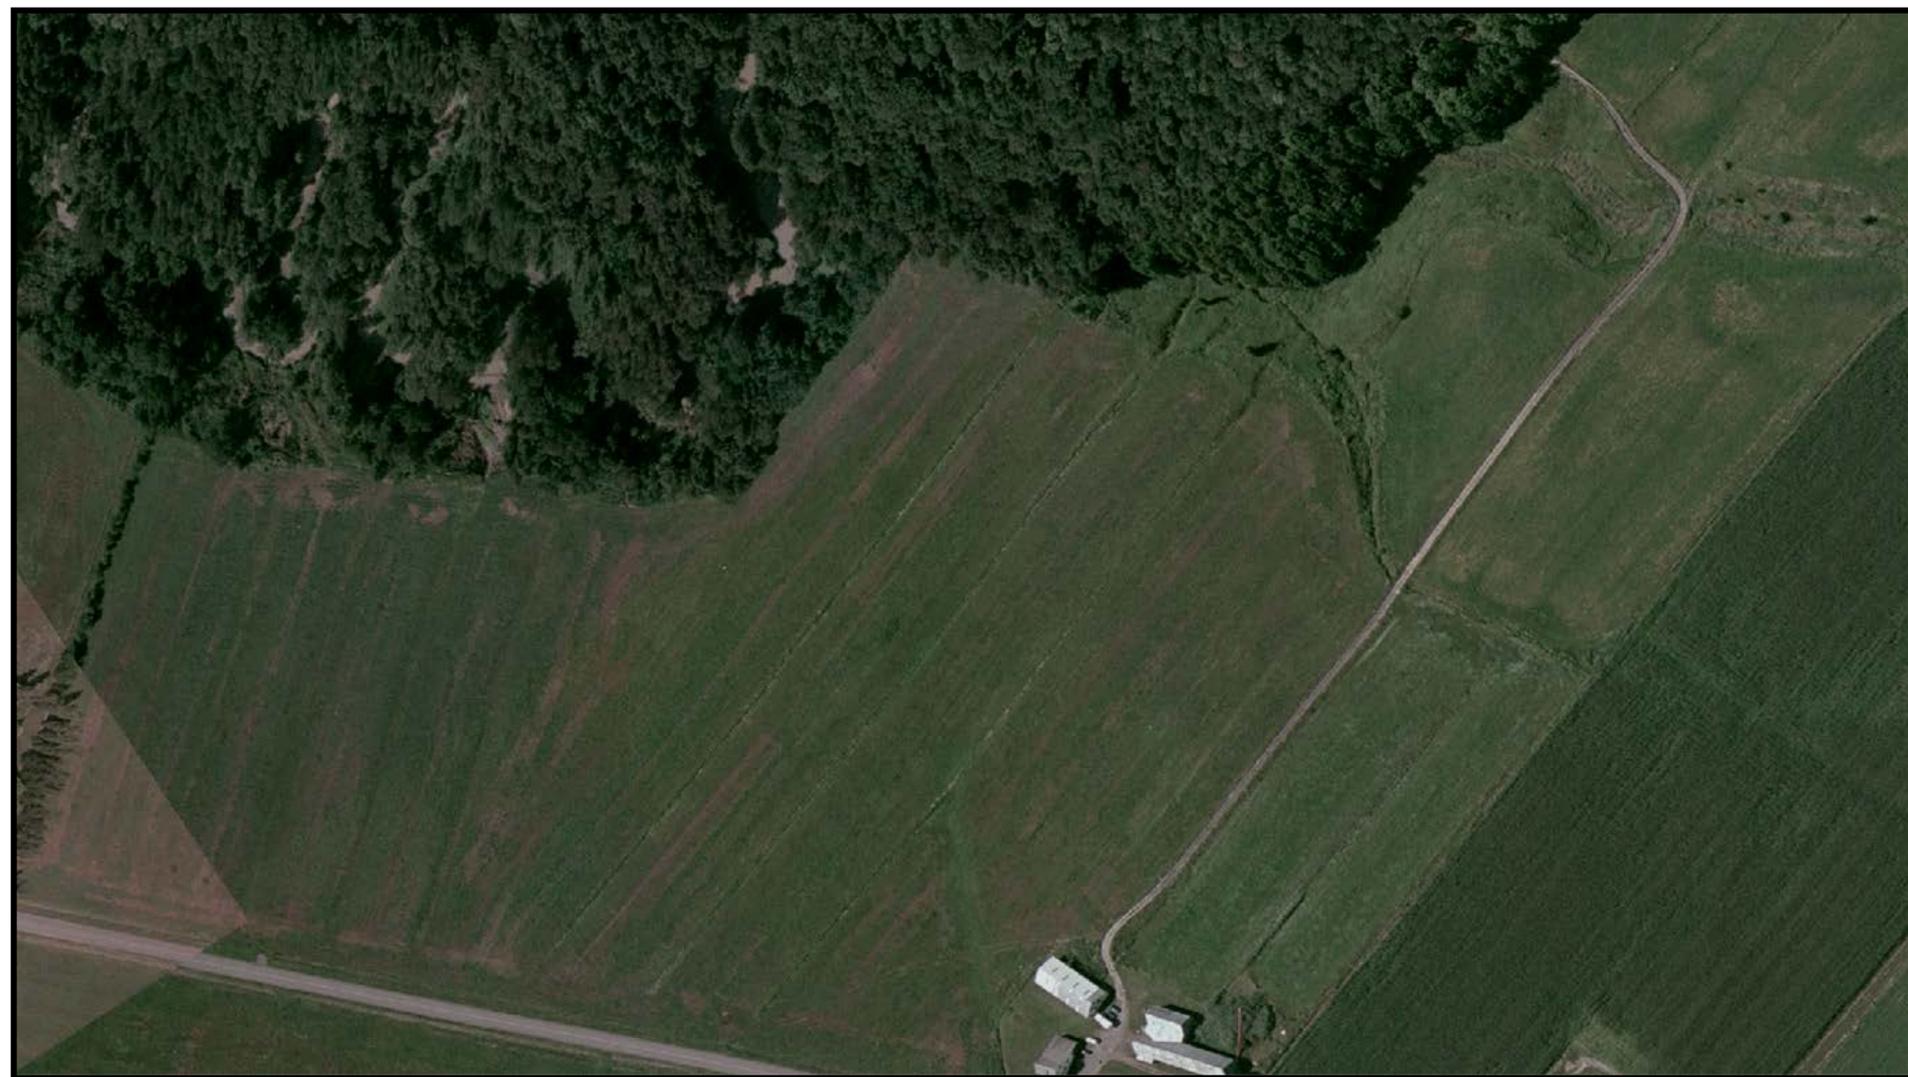
Ferme JJJJ

Aucun travaux

Photo été 2010

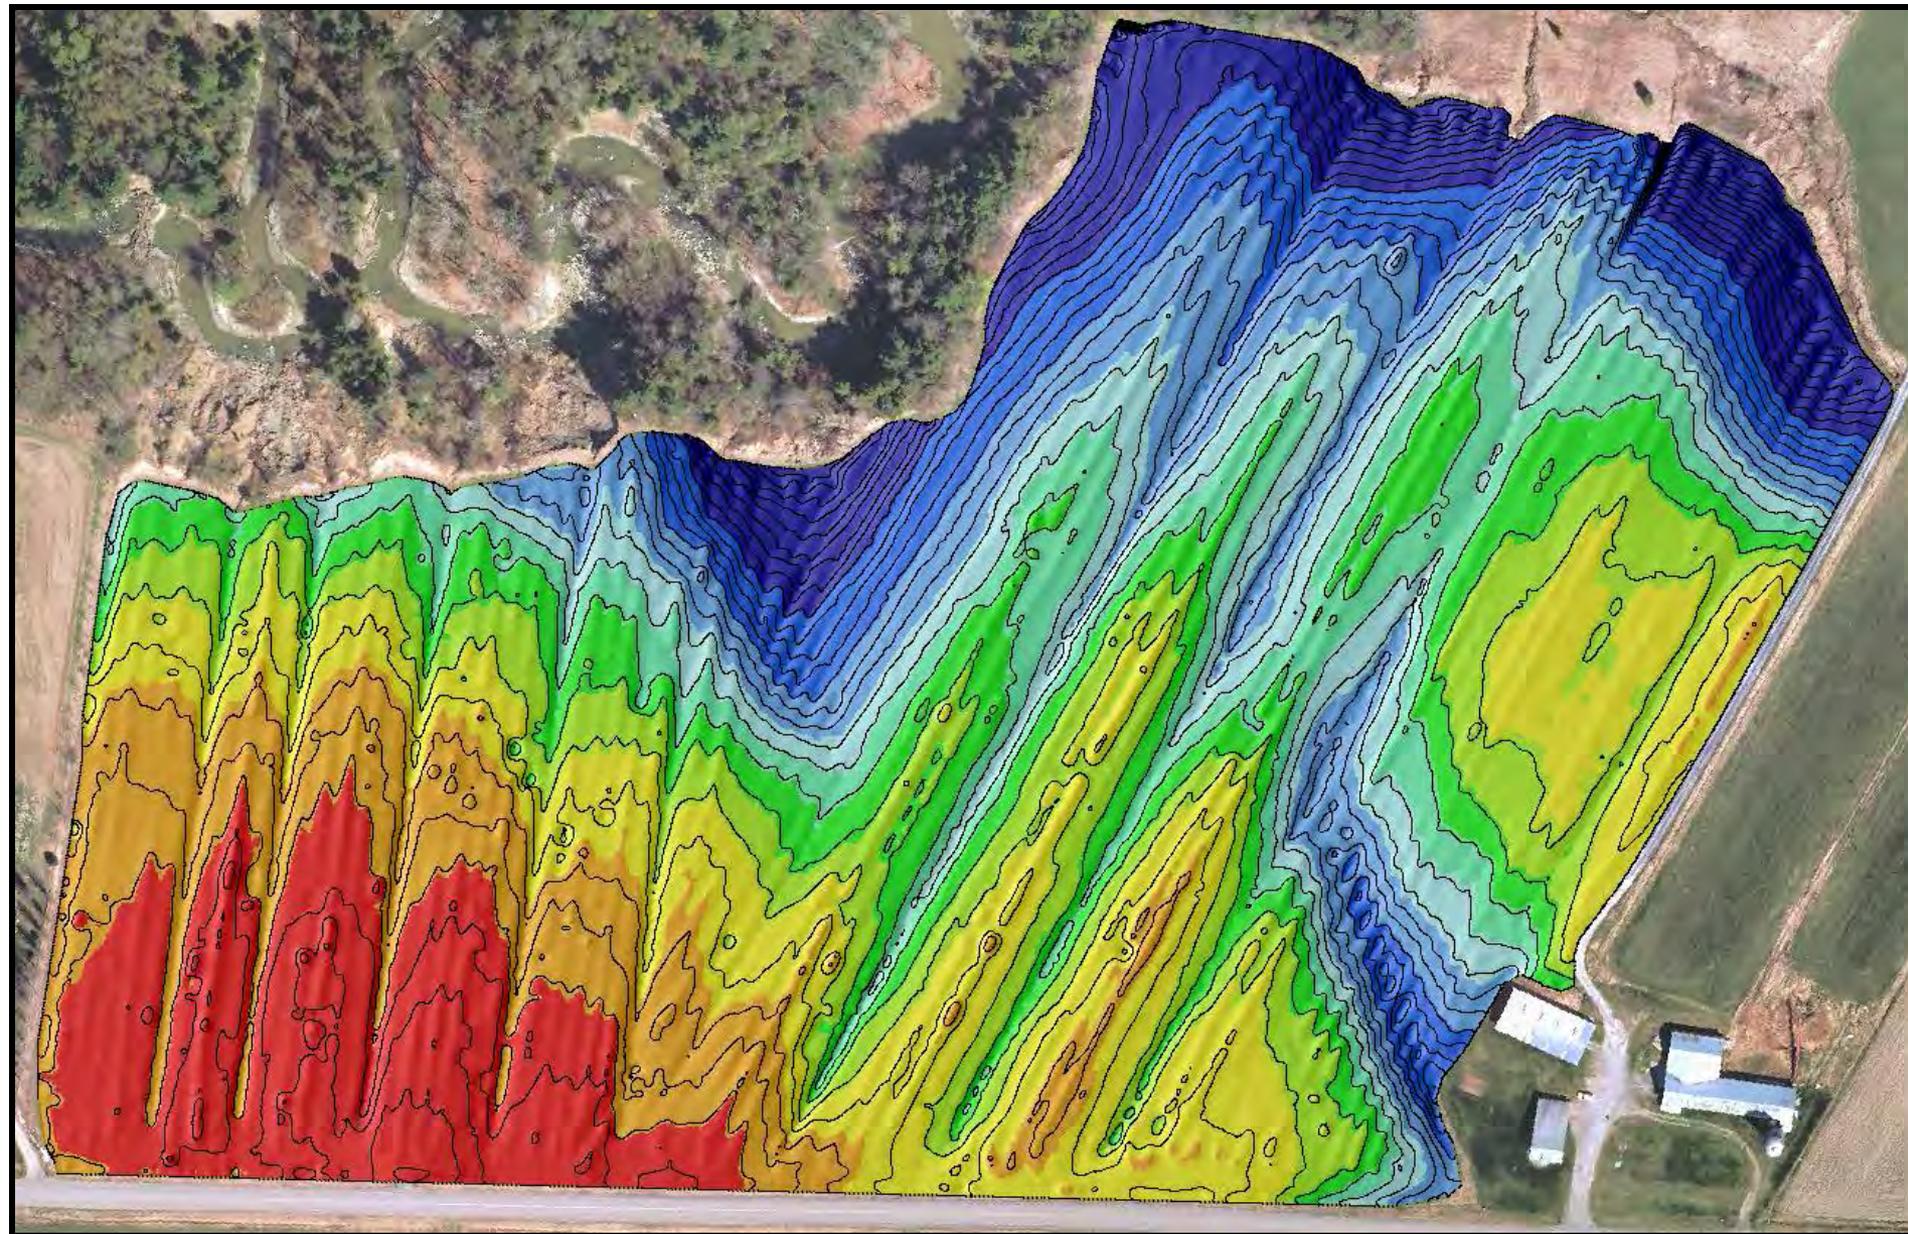
Arpentage GPS - 2011

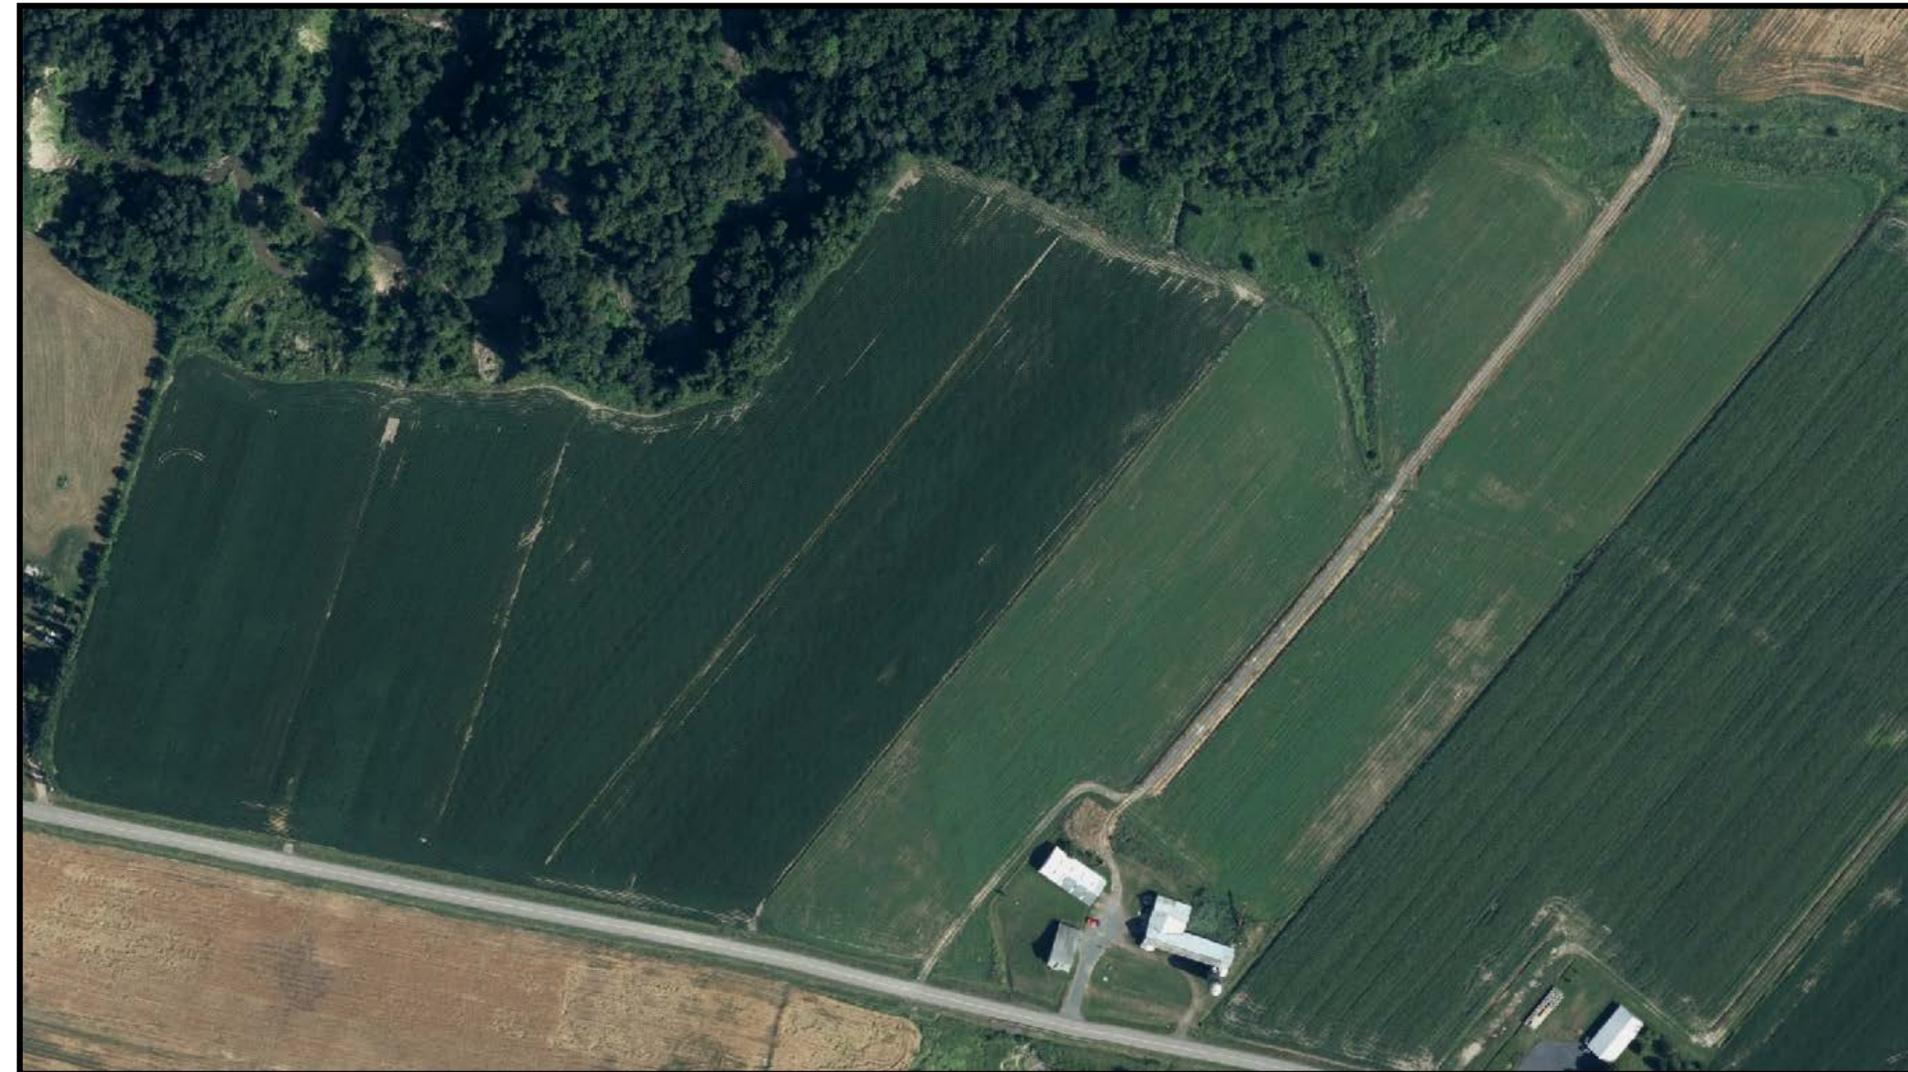
Ferme JJJJ

Travaux automne 2011 :

Nivellement artisanale , drainage souterrrain et contrôle d'érosion

Photo été 2013

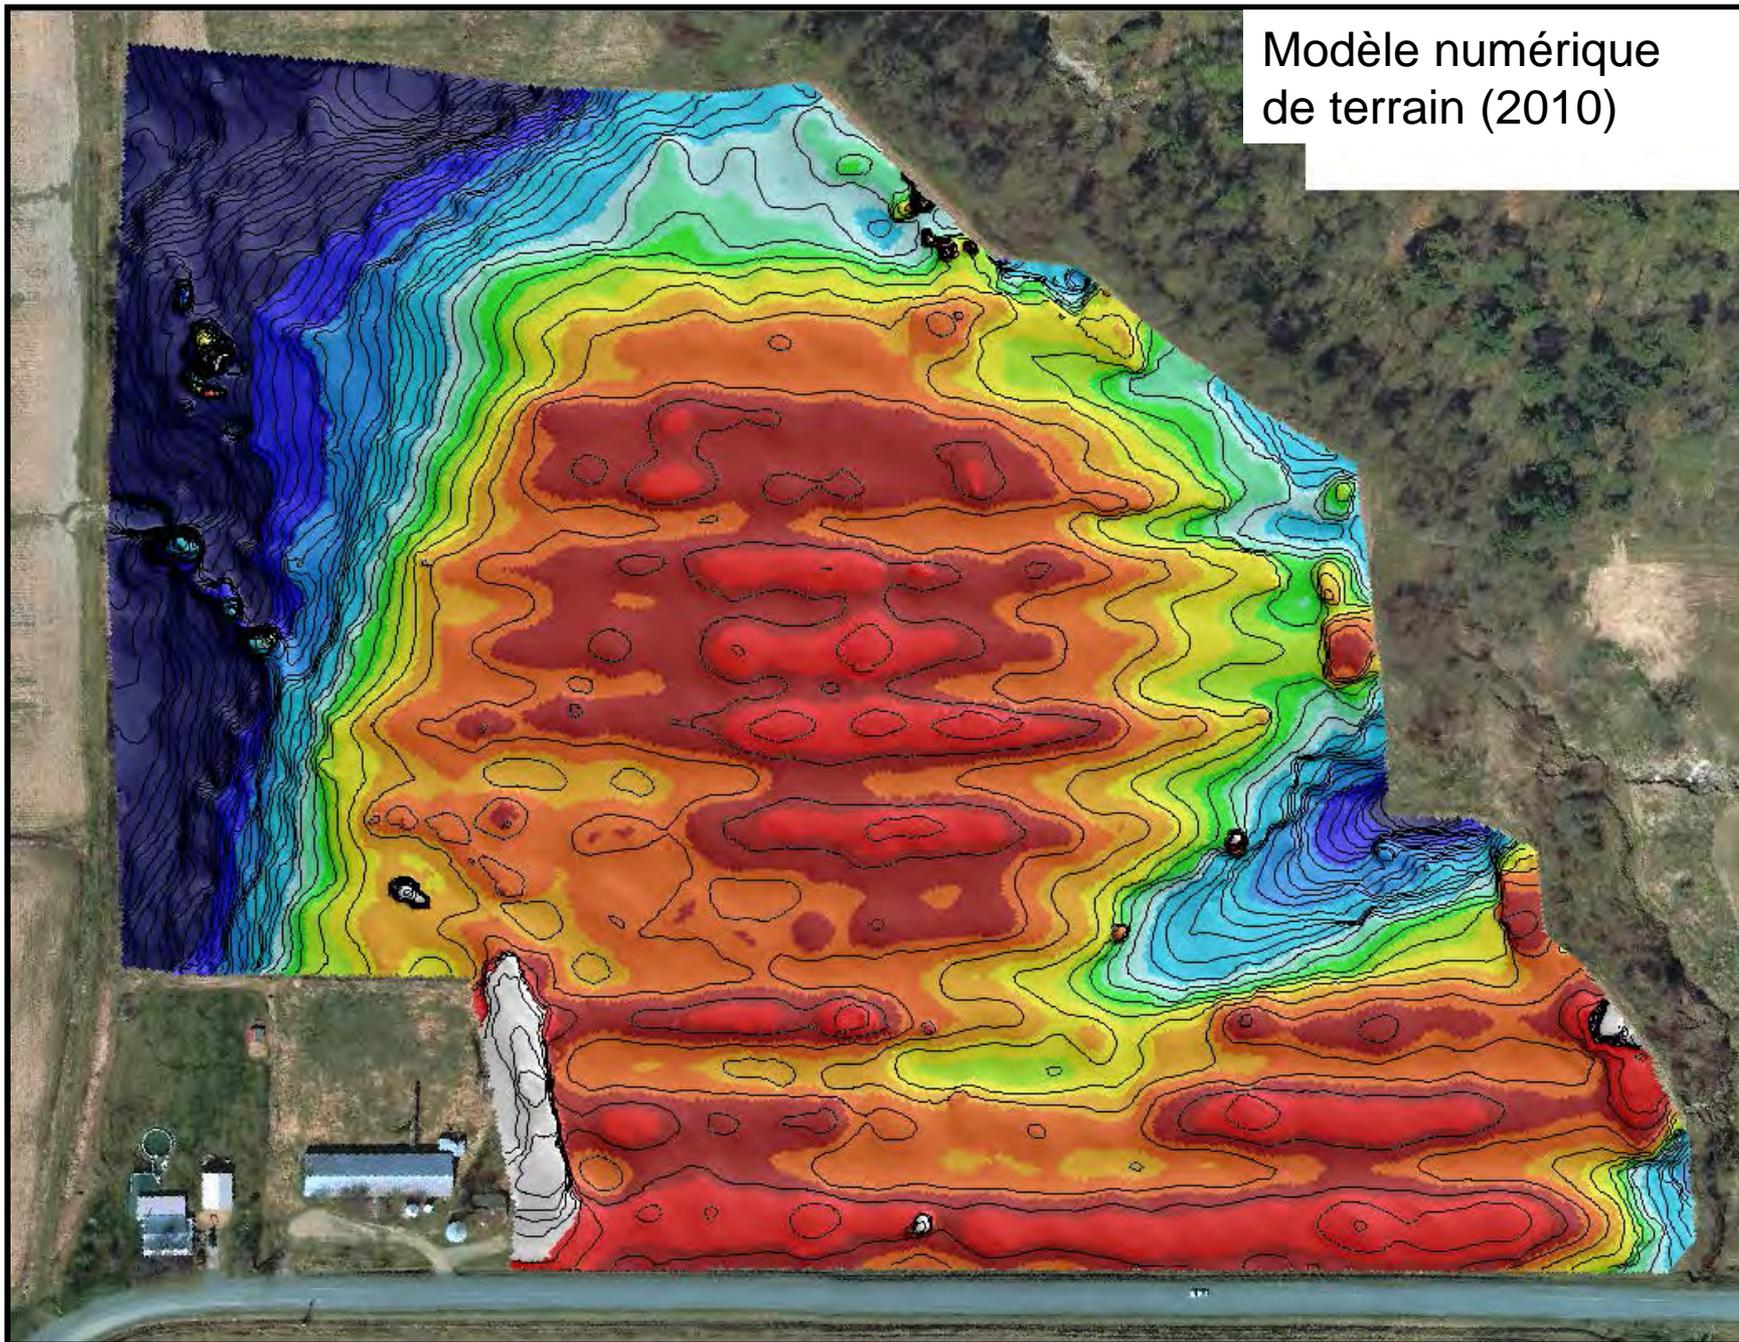
Modèle numérique
de terrain (2010)

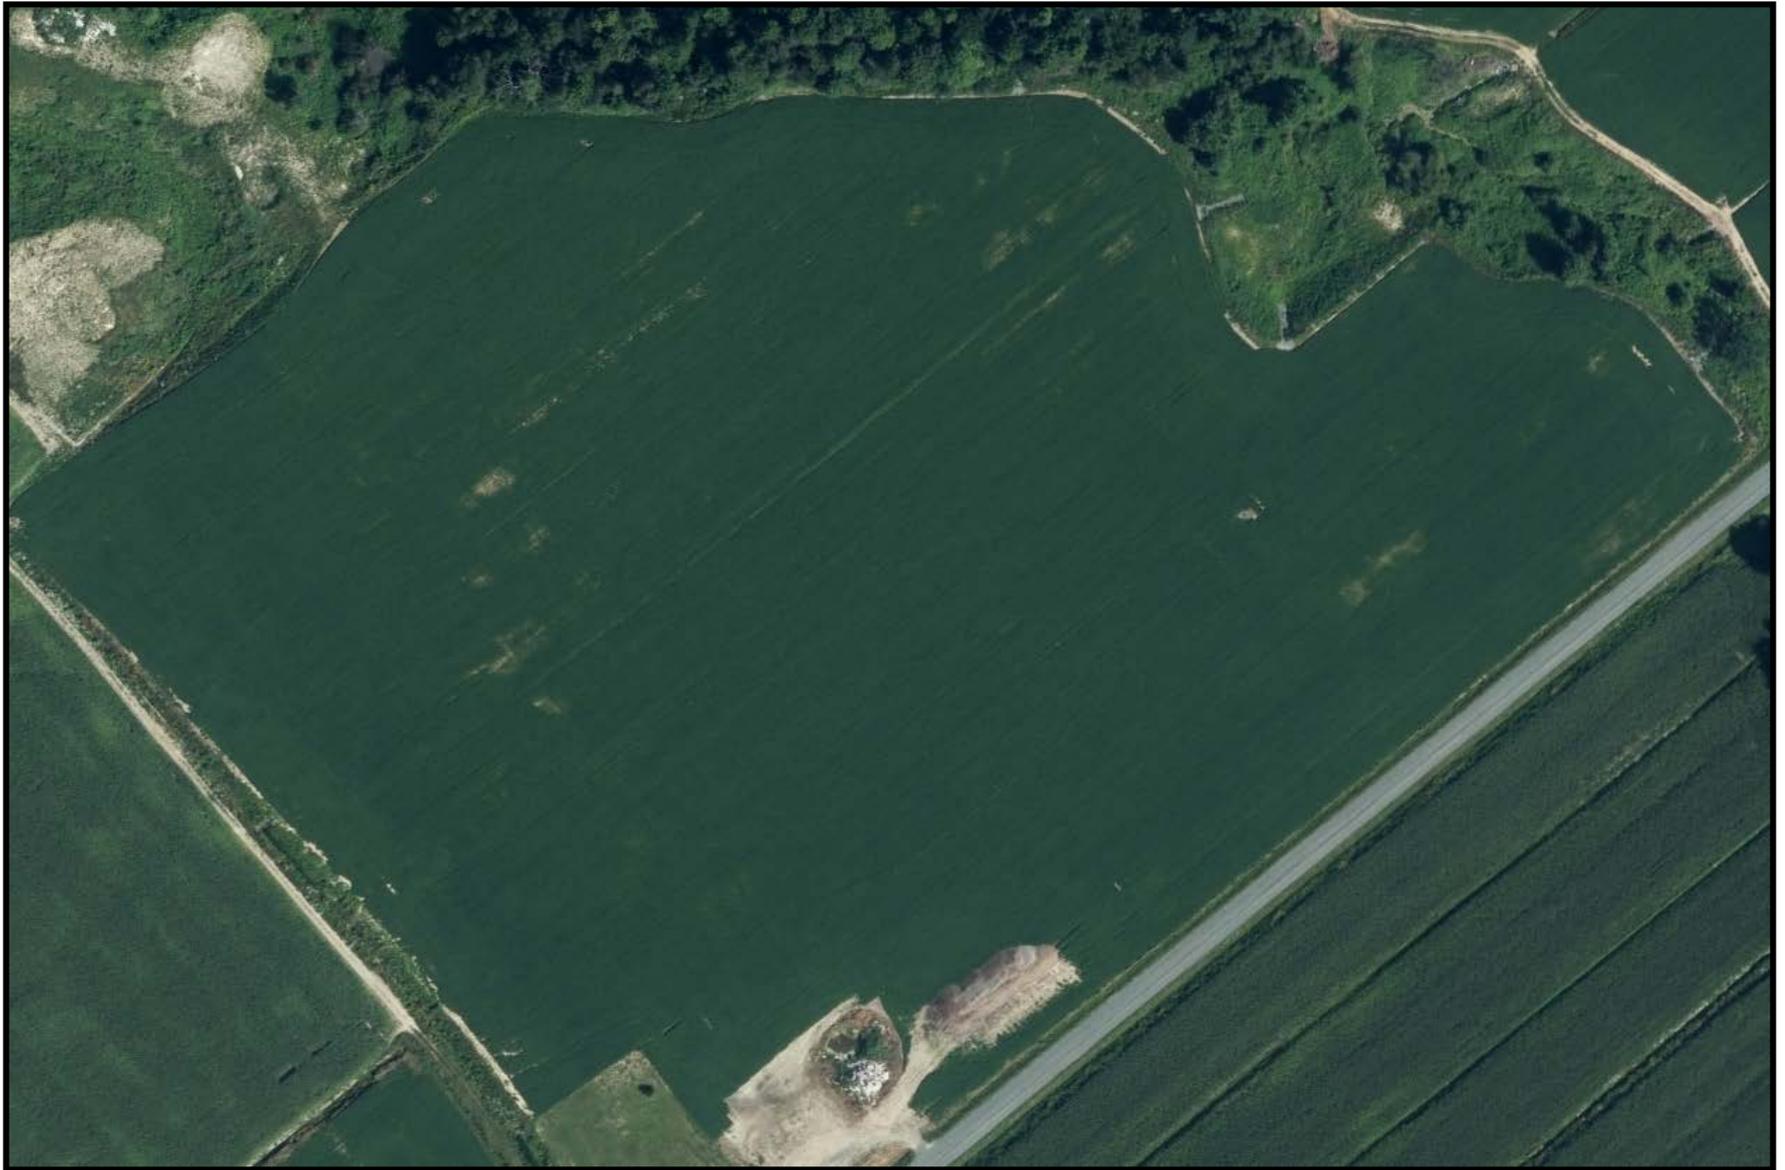
Ferme LLLLCCCC

Travaux été 2012 : Nivellement laser , drainage souterrain et contrôle d'érosion

Photo été 2013

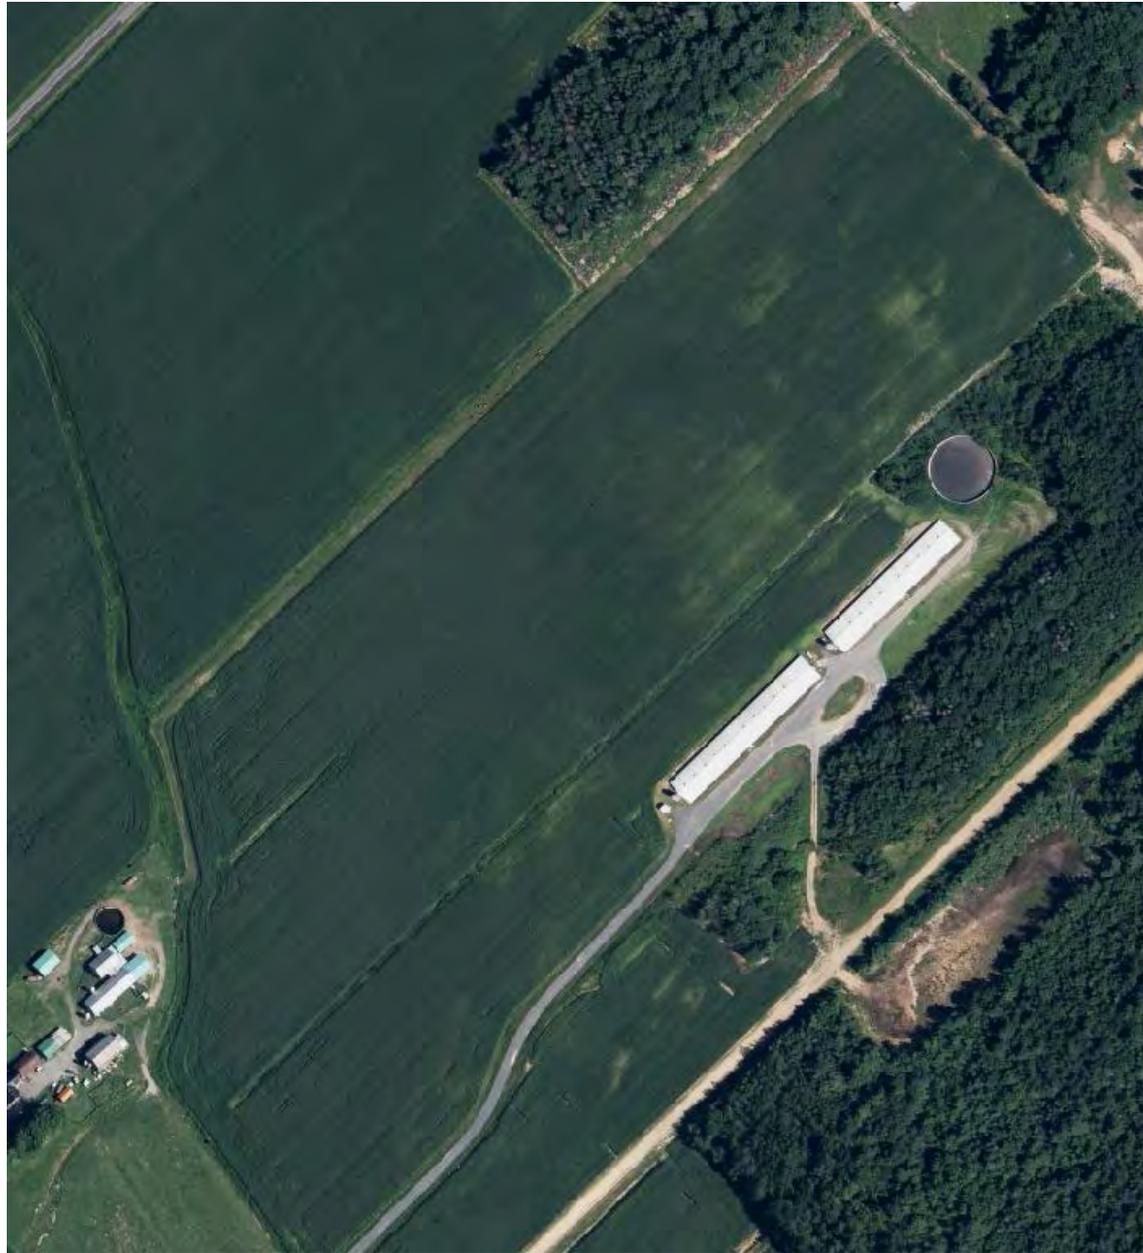
Ferme CCCC

Travaux automne 2011: Nivellement laser , drainage souterrrain et contrôle d'érosion

Photo été 2013

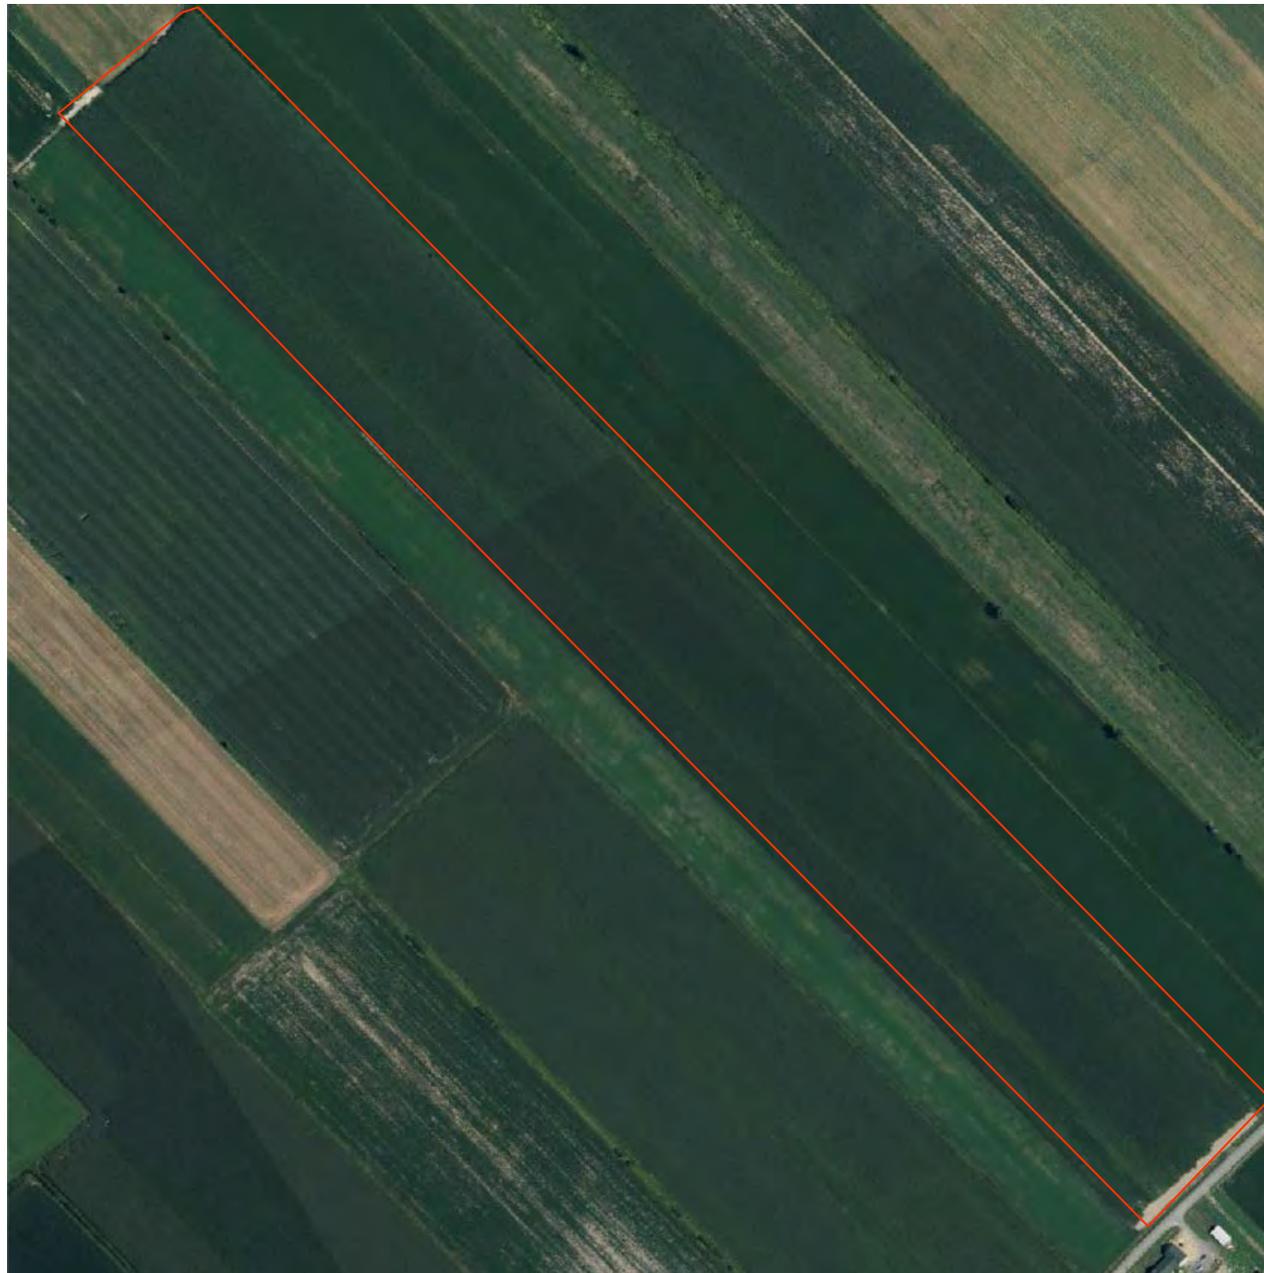
Ferme MMM

Travaux été 2012 – Nivellement laser

Photo été 2013

Rendement maïs:

- avant 2012 environ 9 t/ha
- 2013: 12 t/ha

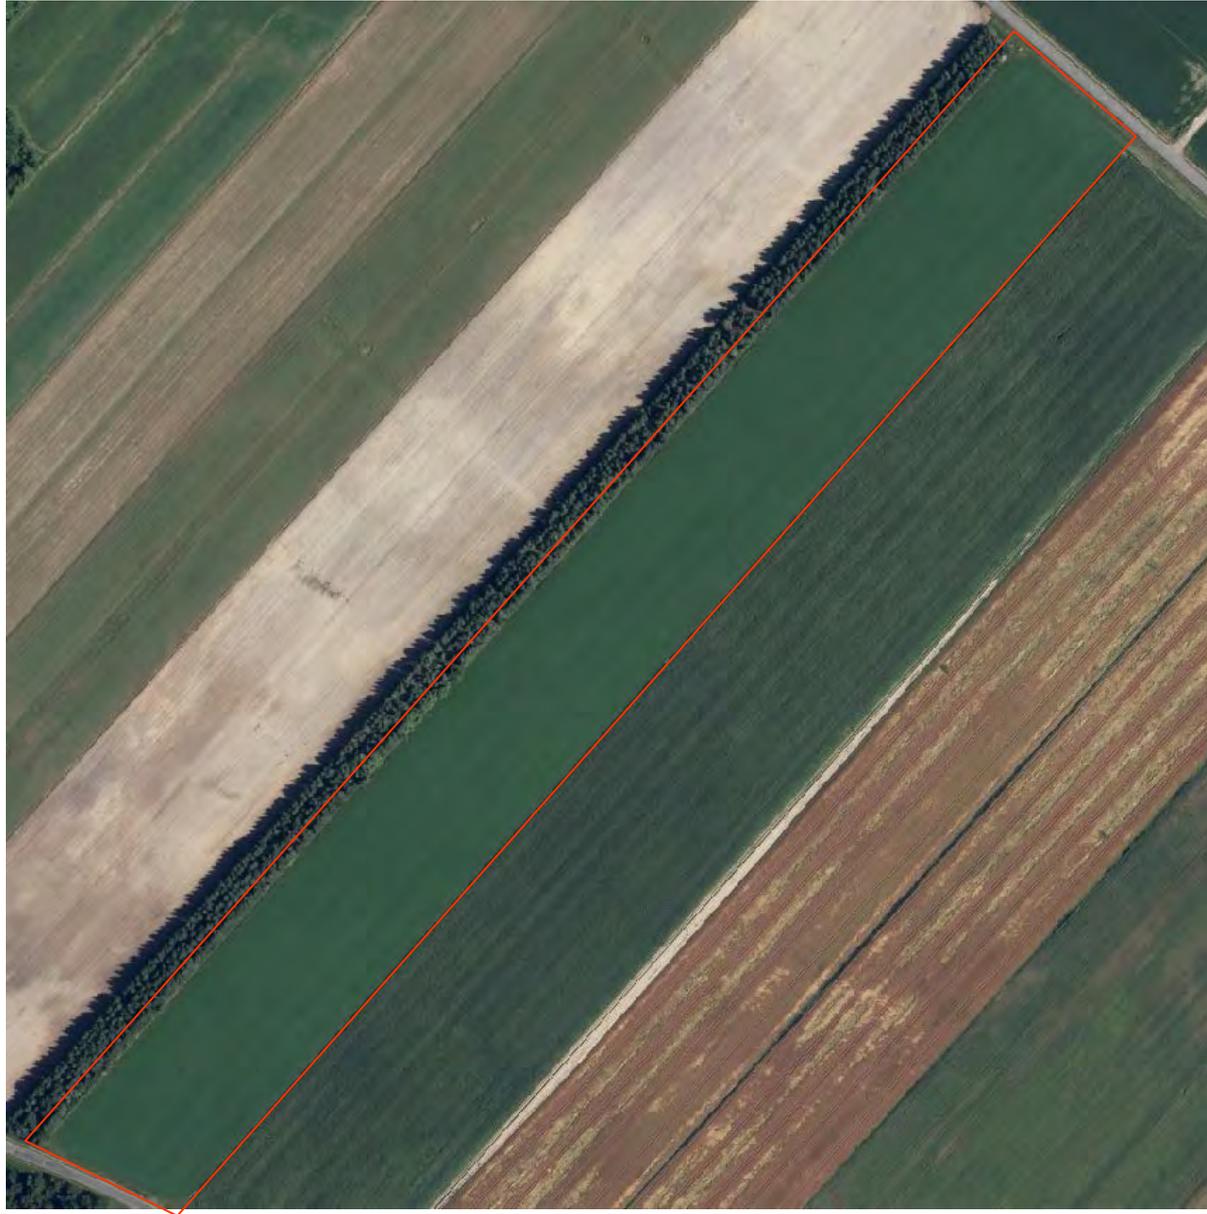
Ferme CCCC
Travaux automne 2012 – Nivellement
Photo été 2013

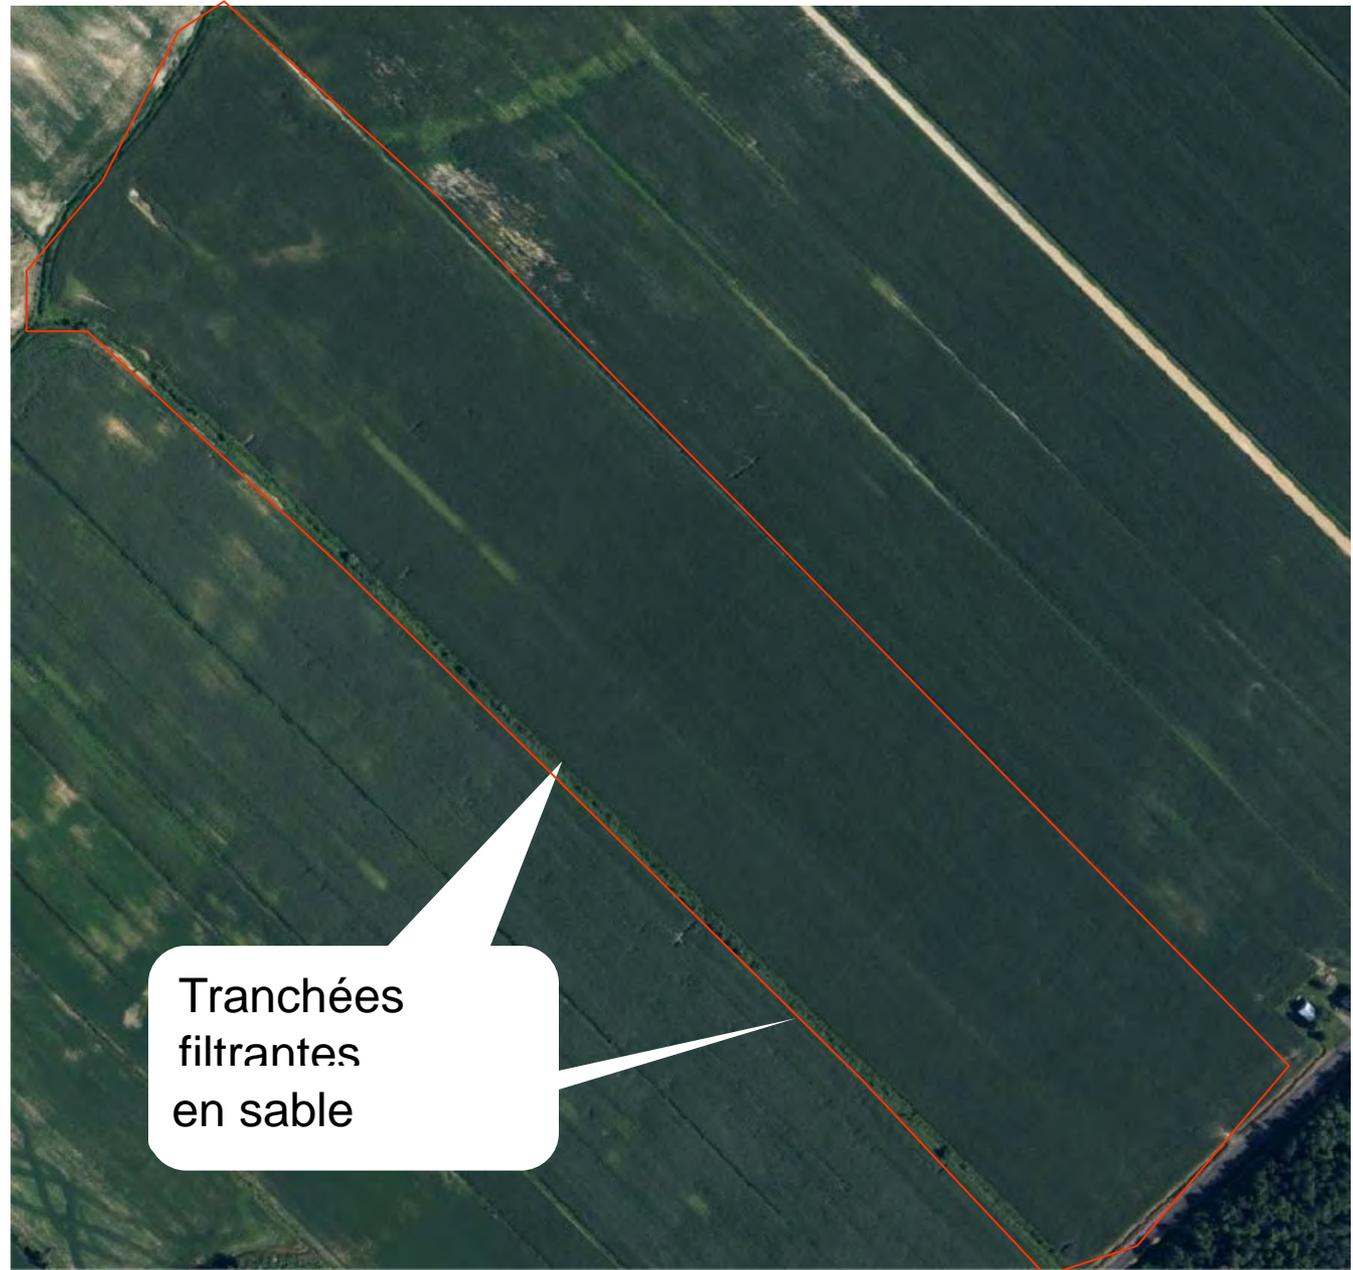
Ferme CCCC

Travaux été 2012: Nivellement et installation de deux tranchées filtrantes

Photo été 2013
