AMÉLIORER LE RÉSEAU HYDRAULIQUE, LE NIVELLEMENT ET LE DRAINAGE SOUTERRAIN D'UN CHAMP : DES SOLUTIONS AU MAUVAIS RENDEMENT

**Par : Victor Savoie,
ingénieur agricole et
Alexandre Arel technicien
MAPAQ, Centre-du-Québec
Nicolet**

Cours offert par la Direction de la formation continue, le 18 février 2015
ITA Québec - Campus Saint-Hyacinthe
Partie 6 – Exemples de travaux

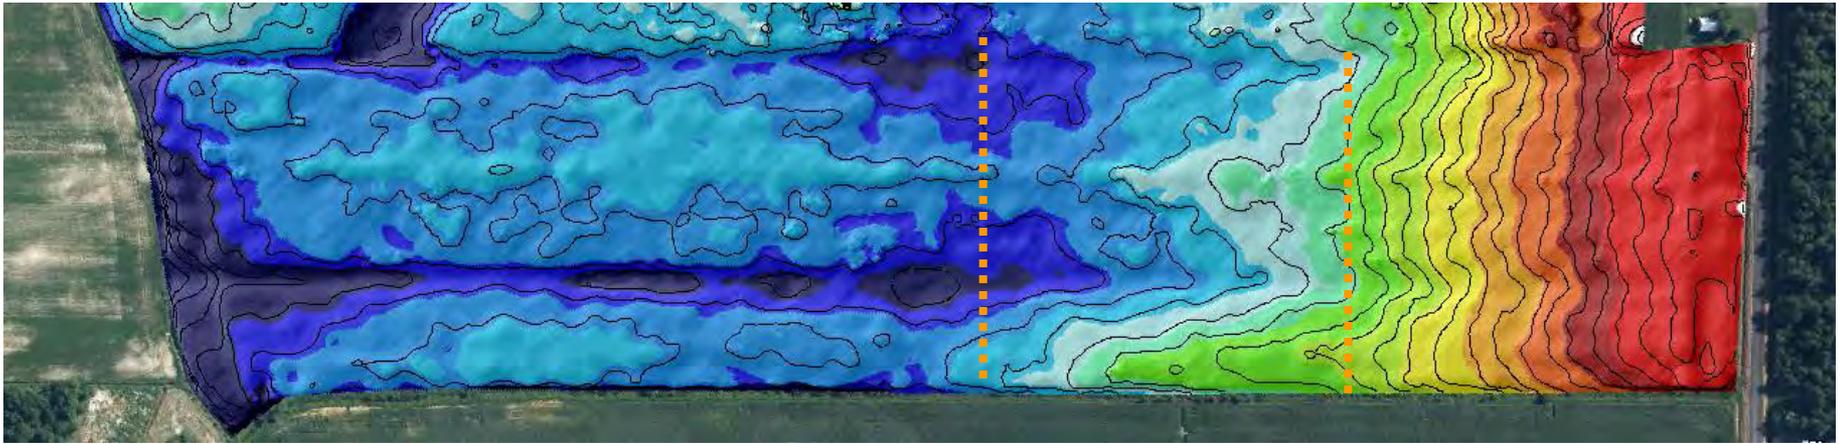
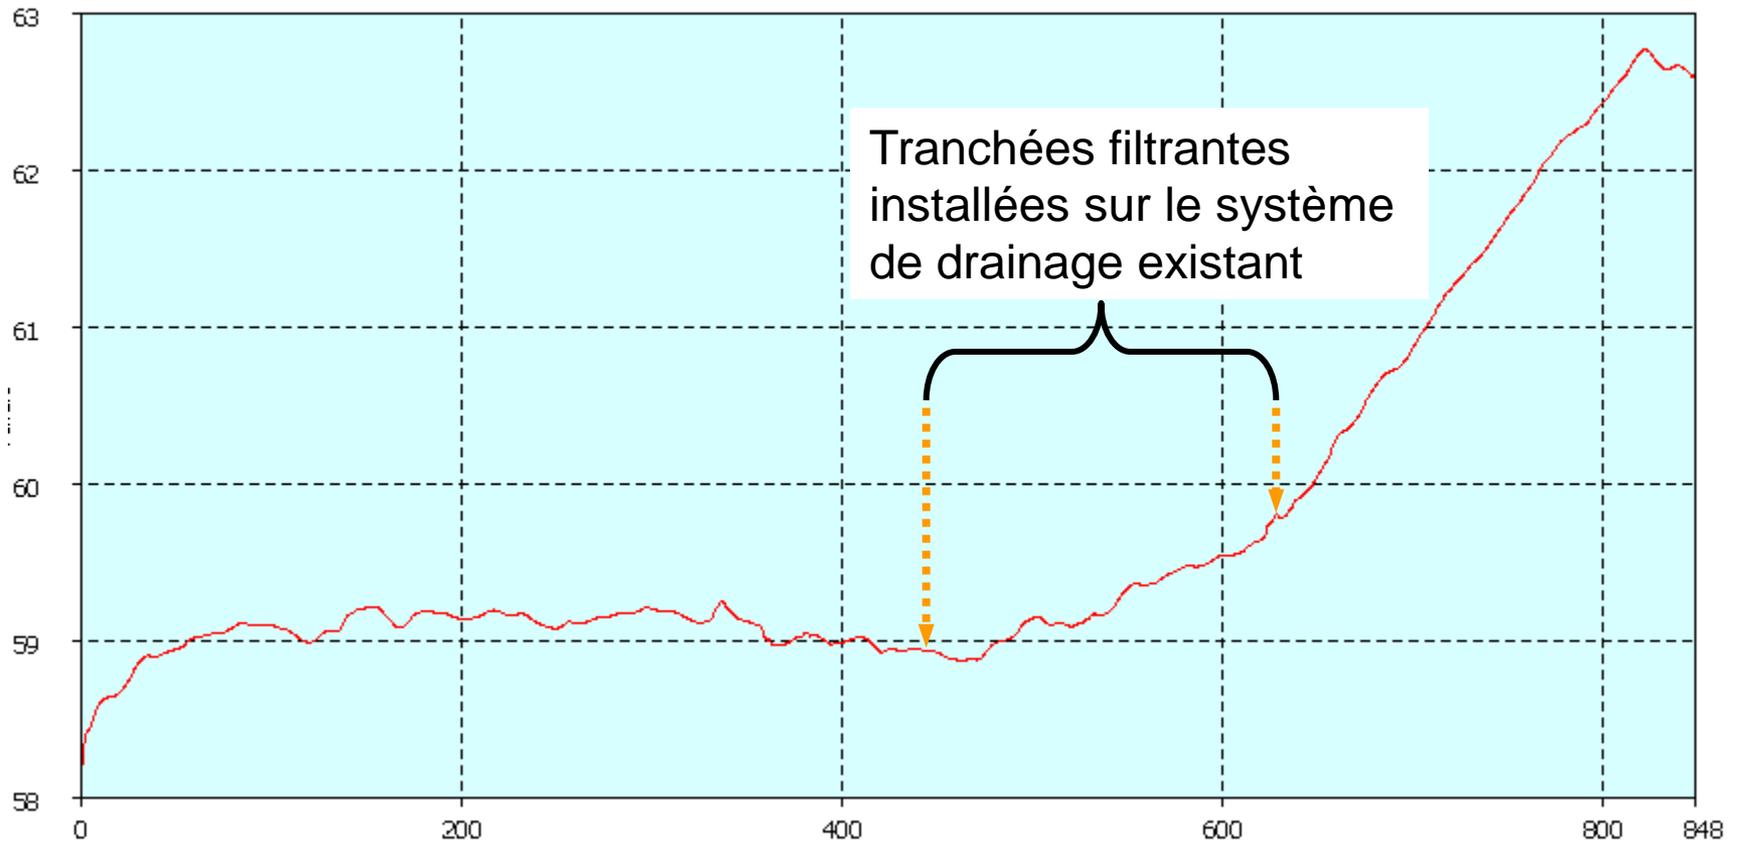
Tranchées
filtrantes
en sable

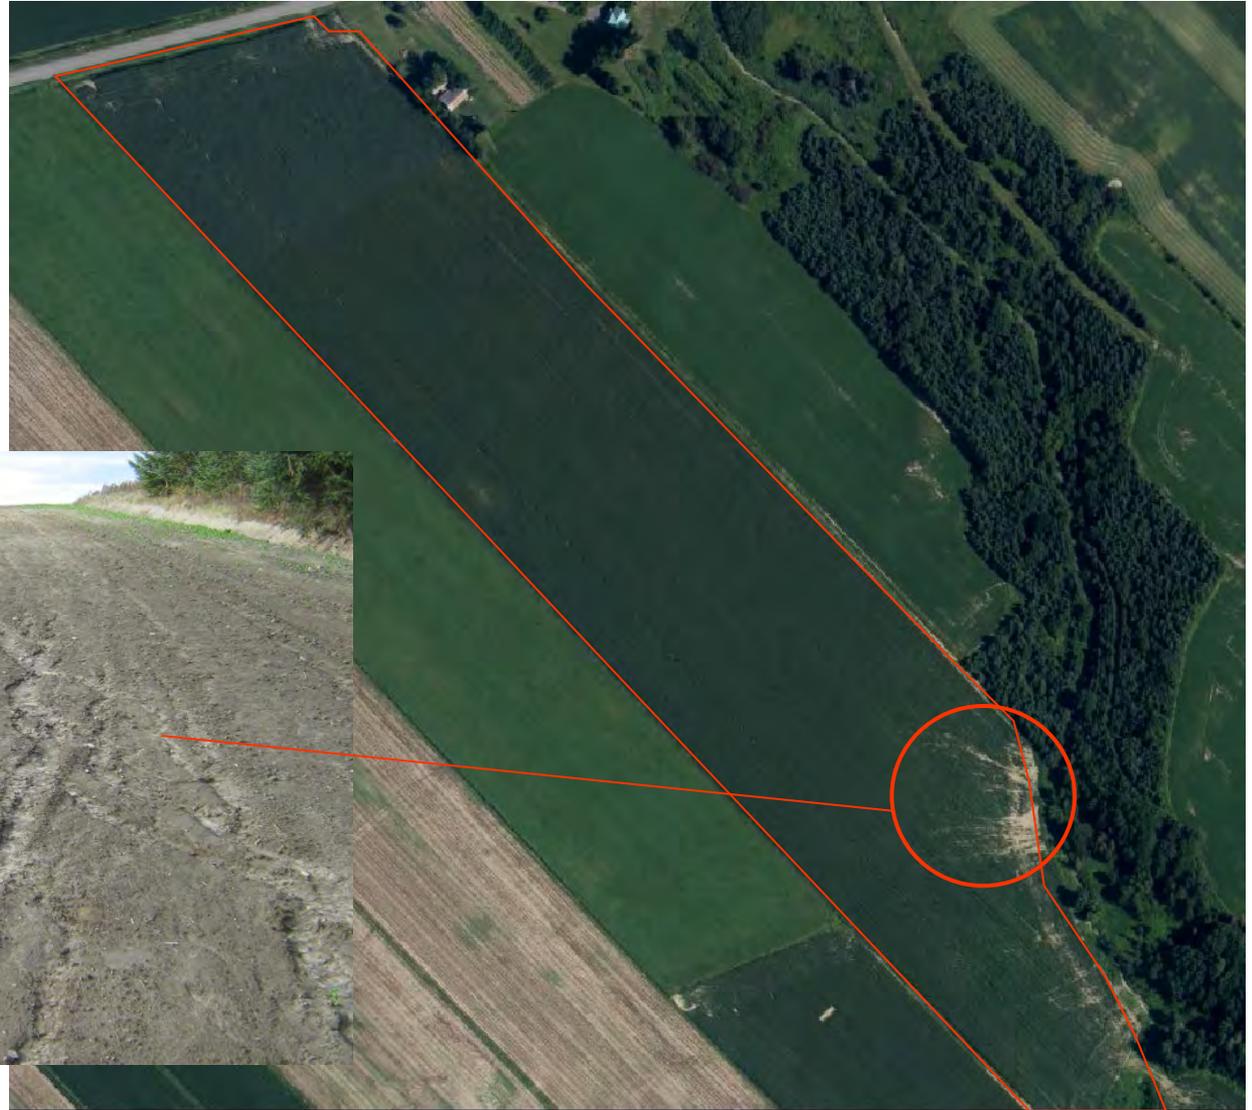
Ferme DDDD

Travaux automne 2012: Nivellement GPS

Photo été 2013

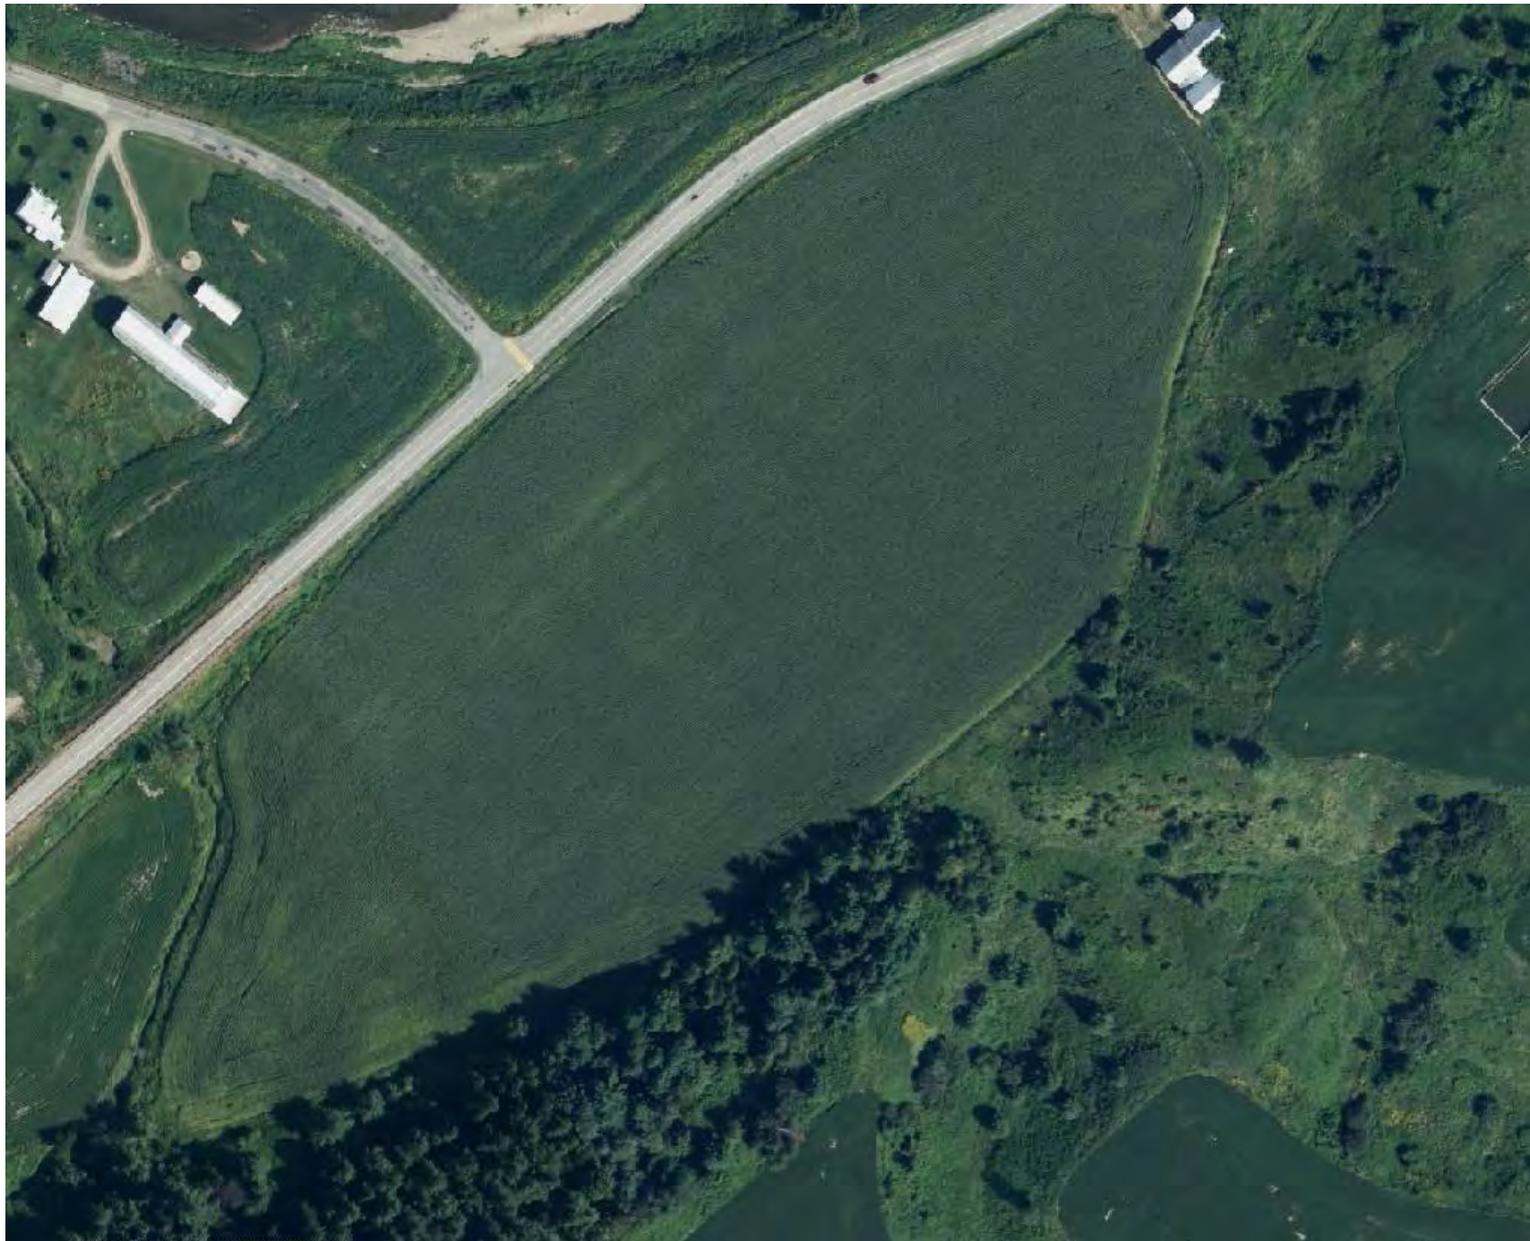
Ferme RRRR

Travaux automne 2012 – nivellement

Photo été 2013
