EXPERTISE POUR L'UTILISATION D'UNE GRUE MARINE (200 T.) SUR LA CALE DE HALAGE DE CAP-AUX-MEULES

CENTRE DE SERVICES POUR BATEAUX DE PÊCHE

RAPPORT D'EXPERTISE (VERSION FINALE)

PROJET NO : 141-20840-22
DATE : 04 AOUT 2017

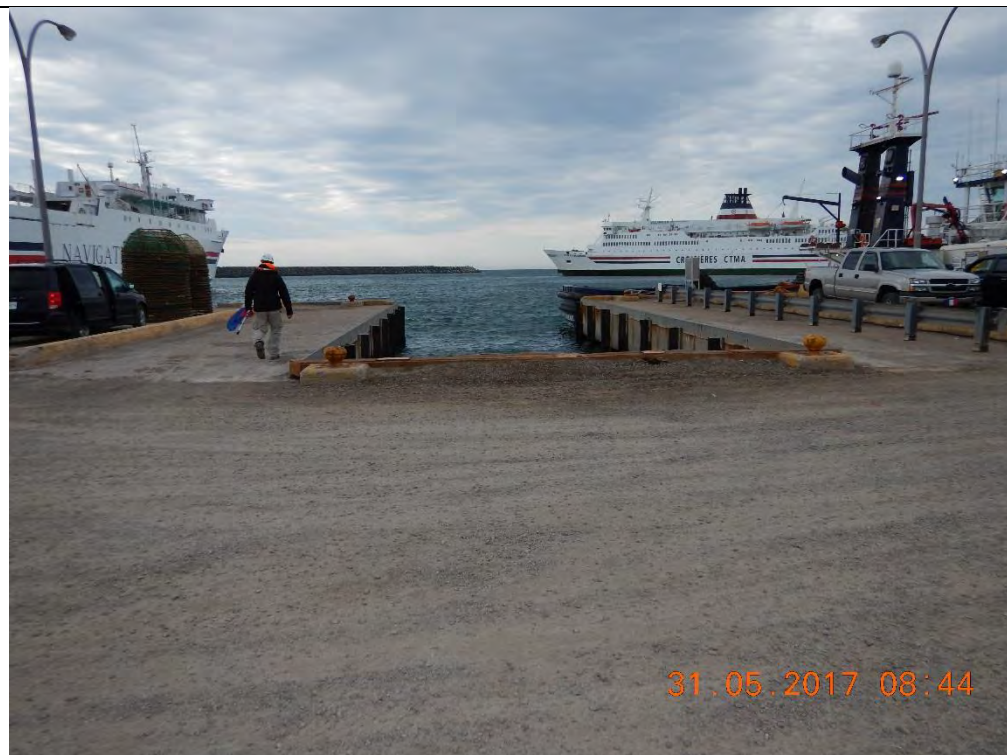
Vue générale de la cale de halage – au centre

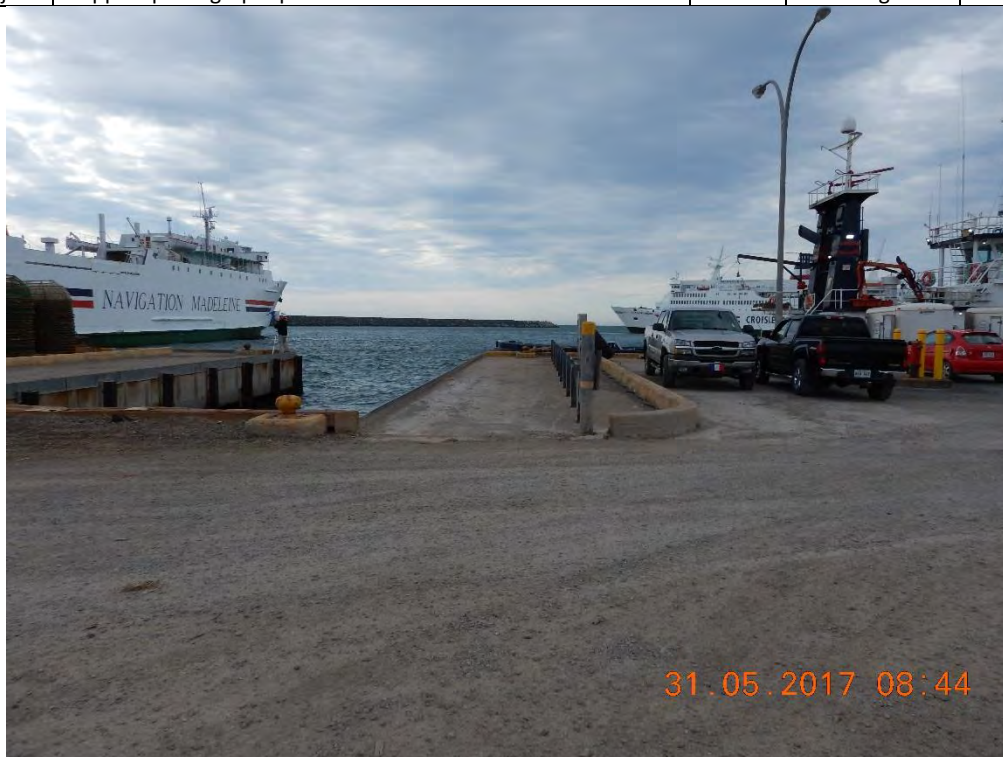
Vue générale de la cale de halage – vers le sud

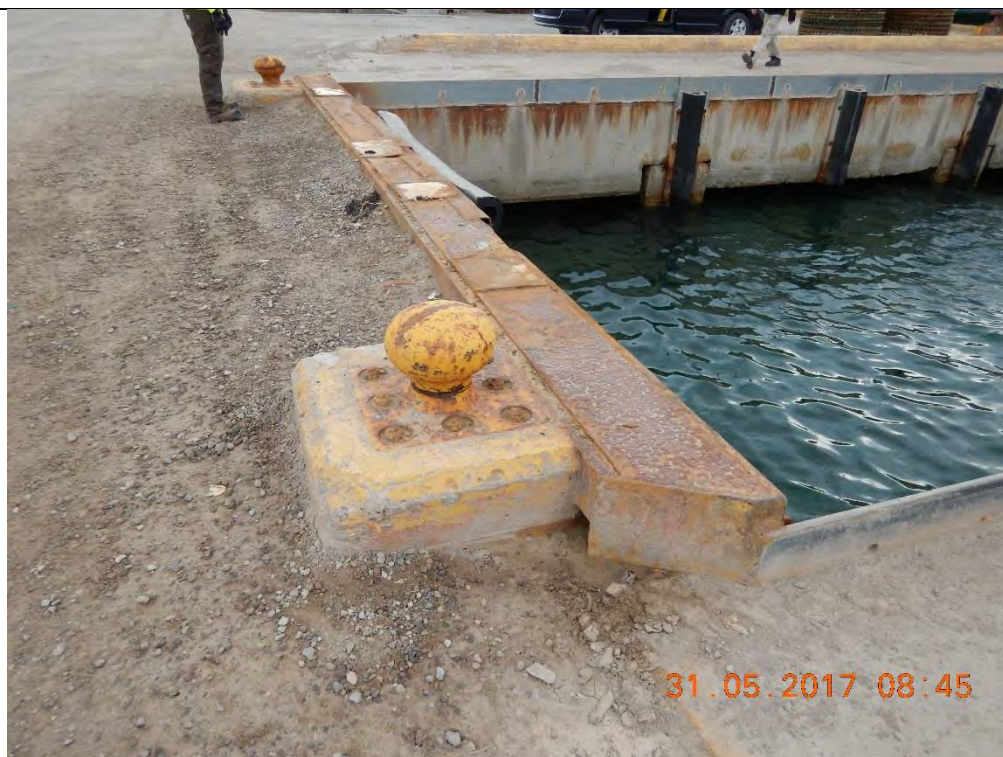
Vue générale du dessus du mur de palplanches nord

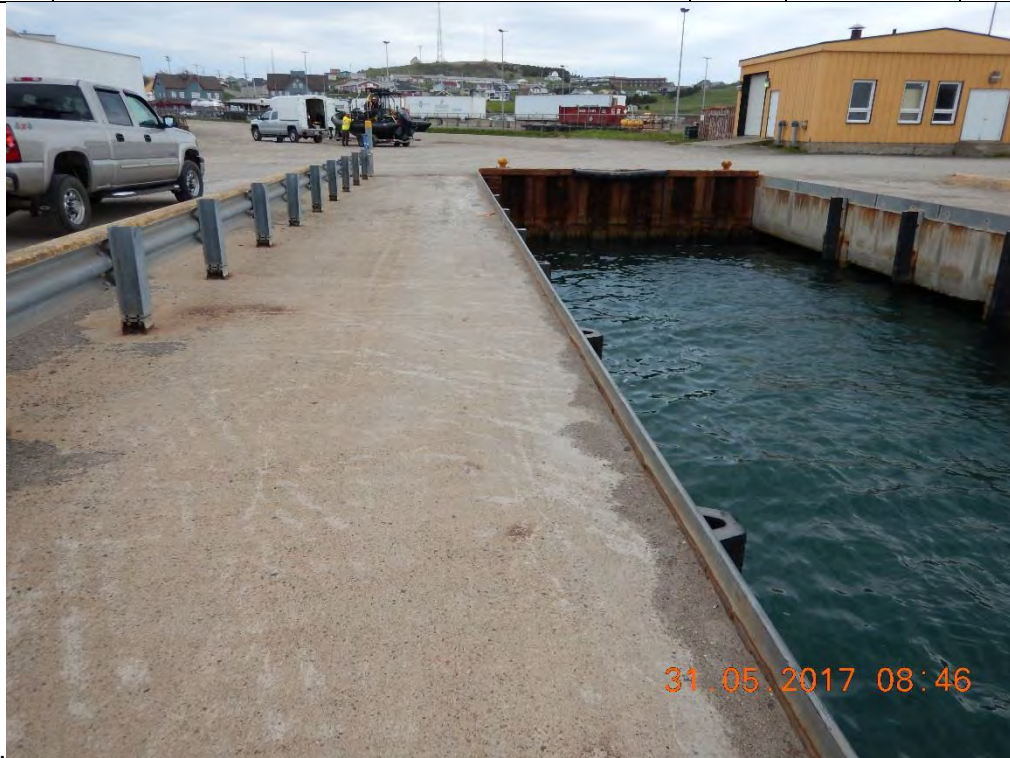
Vue générale du tablier côté ouest de la cale de halage – vue vers le nord

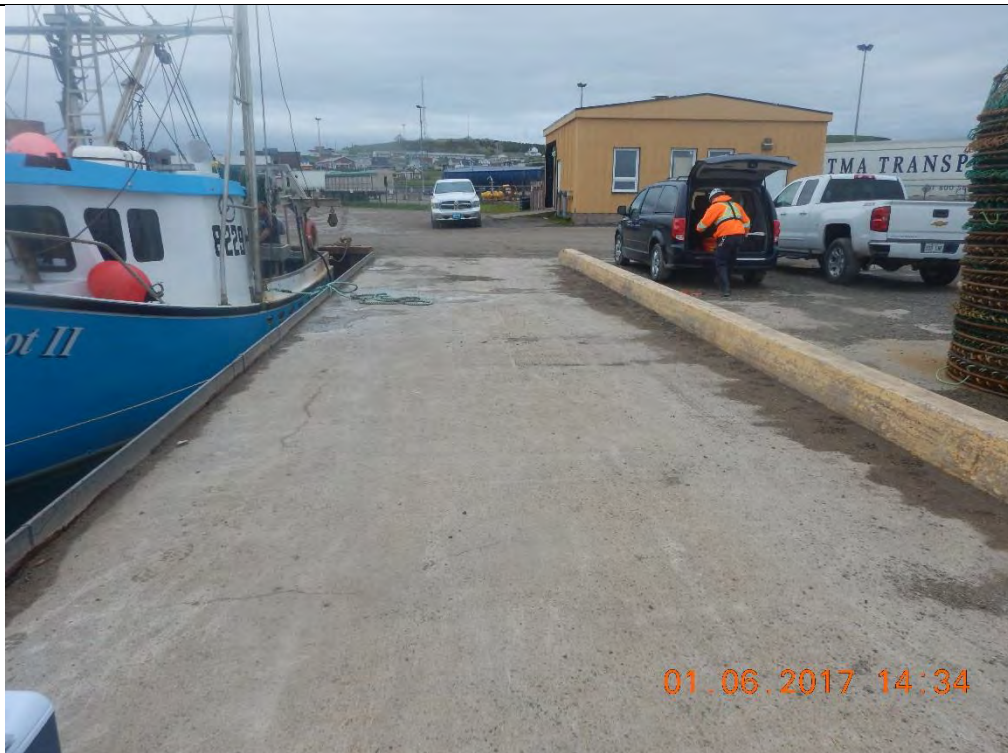
Vue générale du tablier côté est de la cale de halage – vue vers le nord

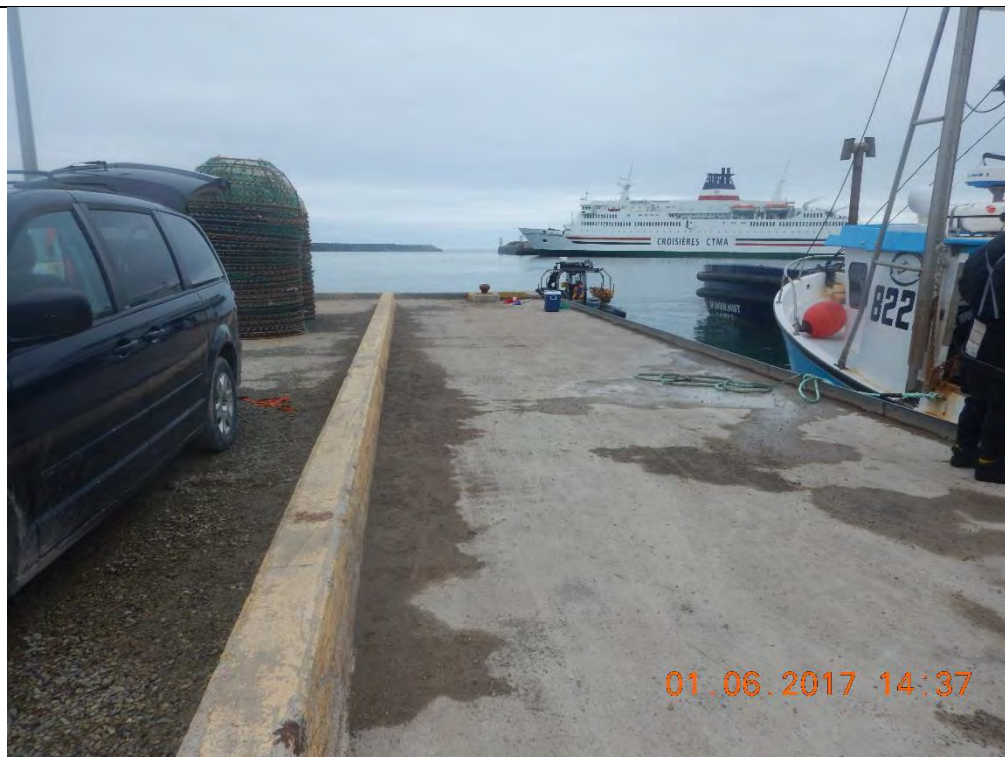
Vue générale du tablier côté est de la cale de halage – vue vers le sud

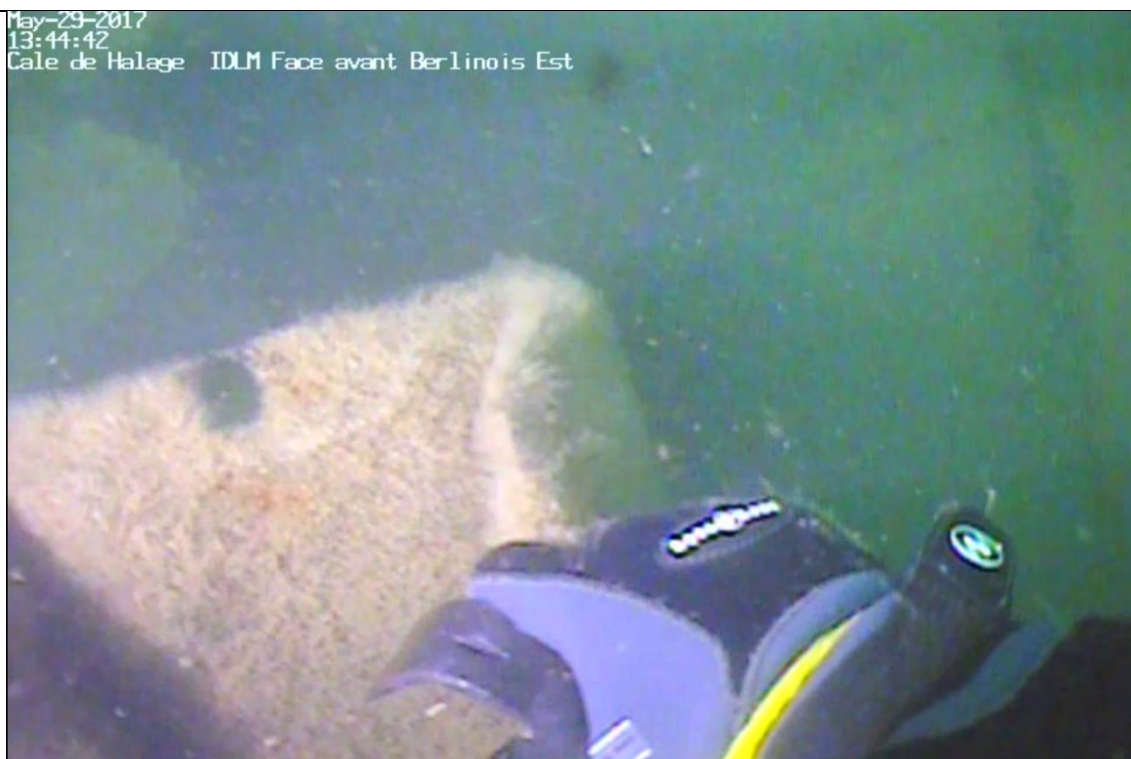
Pieux de l'ancienne structure du quai, coupé sous le niveau de l'eau – près de la colonne A3.6

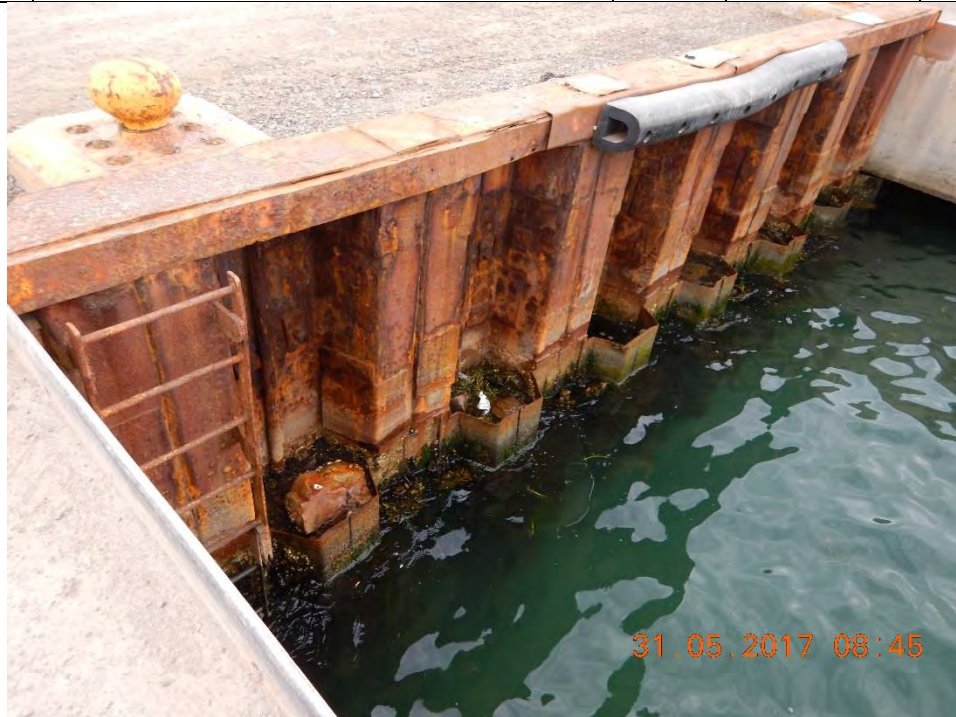
Mur de palplanches nord entre les poutres P-5

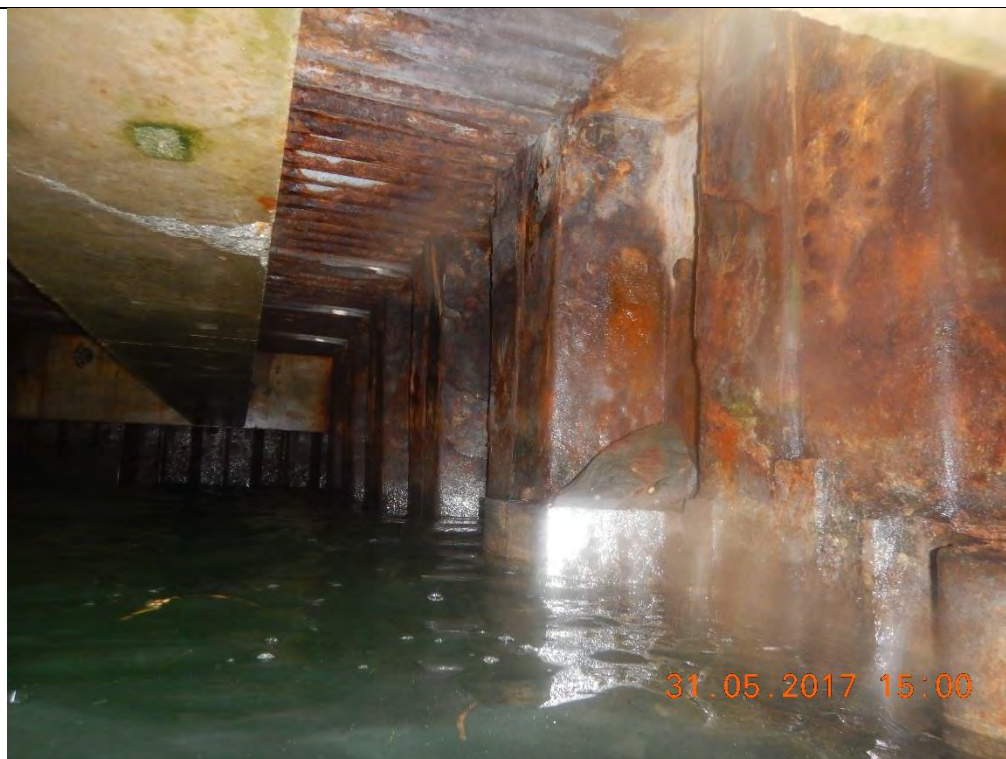
Mur de palplanches nord en-dessous du tablier côté ouest de la cale de halage

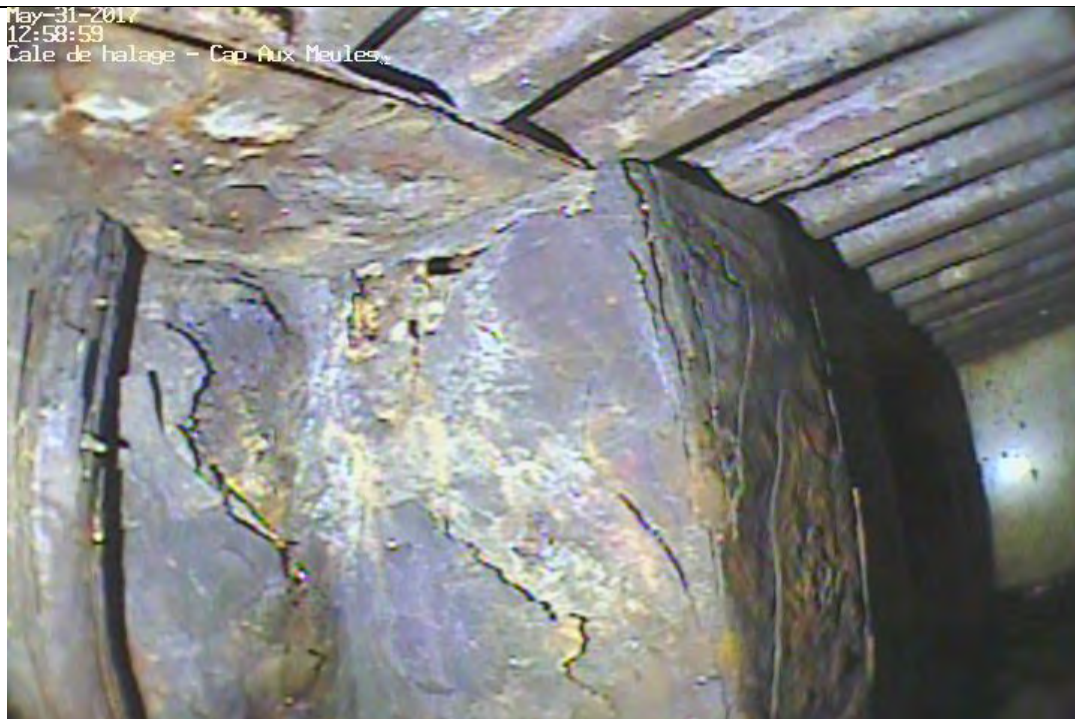
Mur de palplanches nord, jonction entre le dessous du tablier et le dessus de la palplanche côté est de la cale de halage- perforation

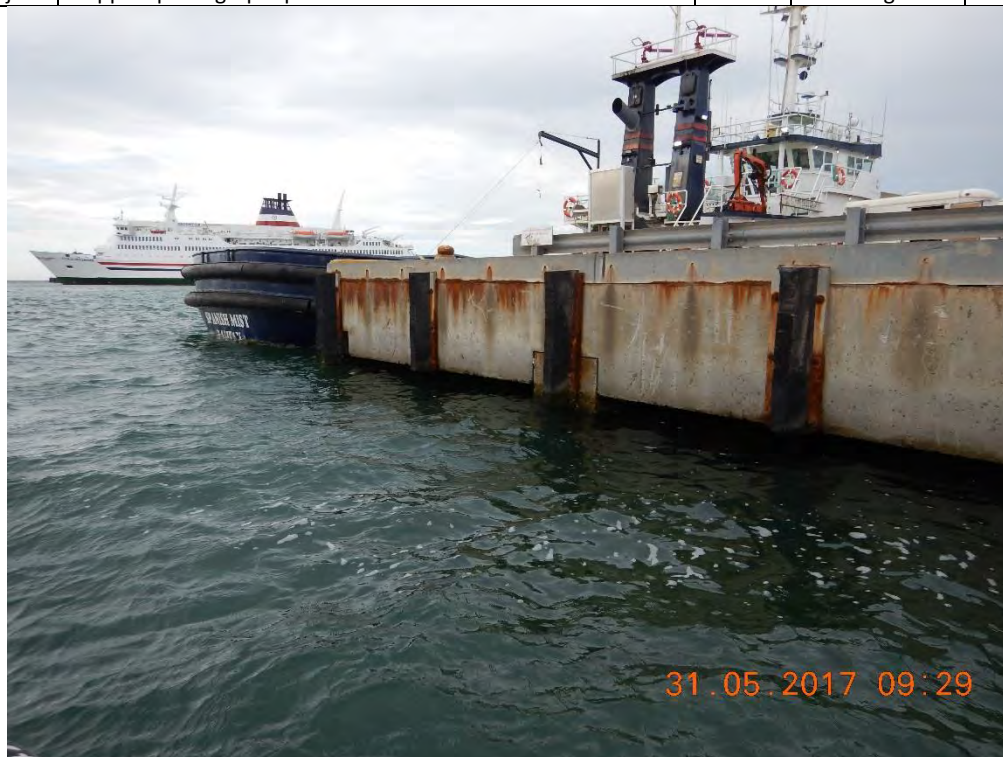
Vue générale de la face latérale des poutres P-5 côté ouest de la cale de halage

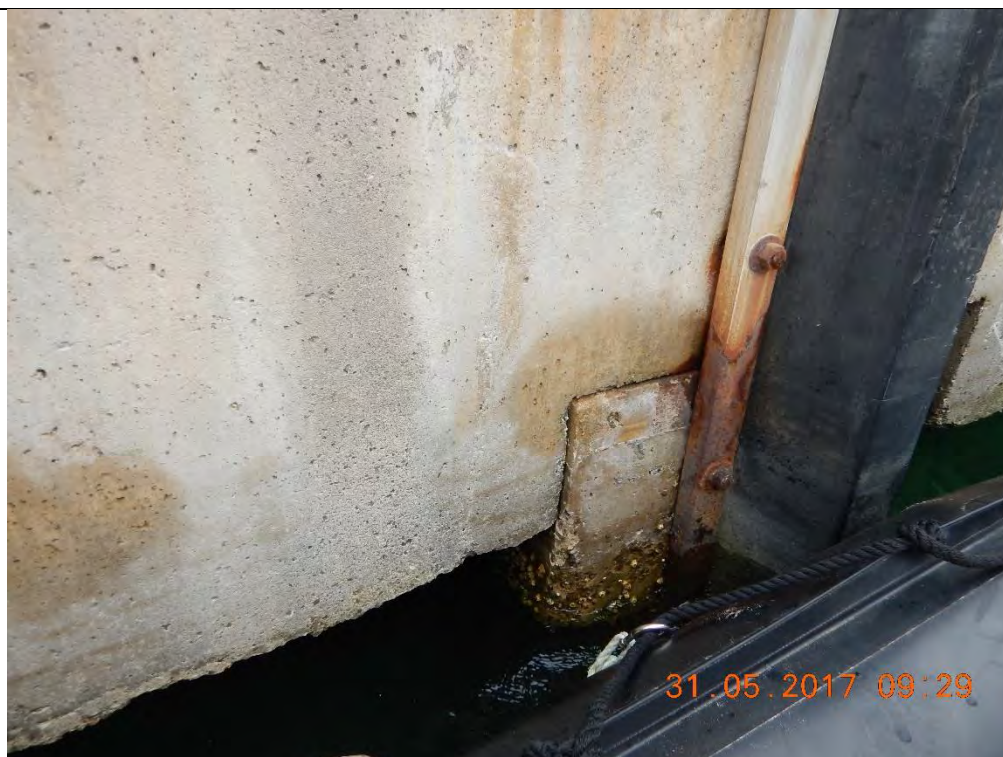
Appui sud poutre P-5 no. 3 côté est de la cale de halage – érosion \pm 120 mm (H) du bas de la poutre

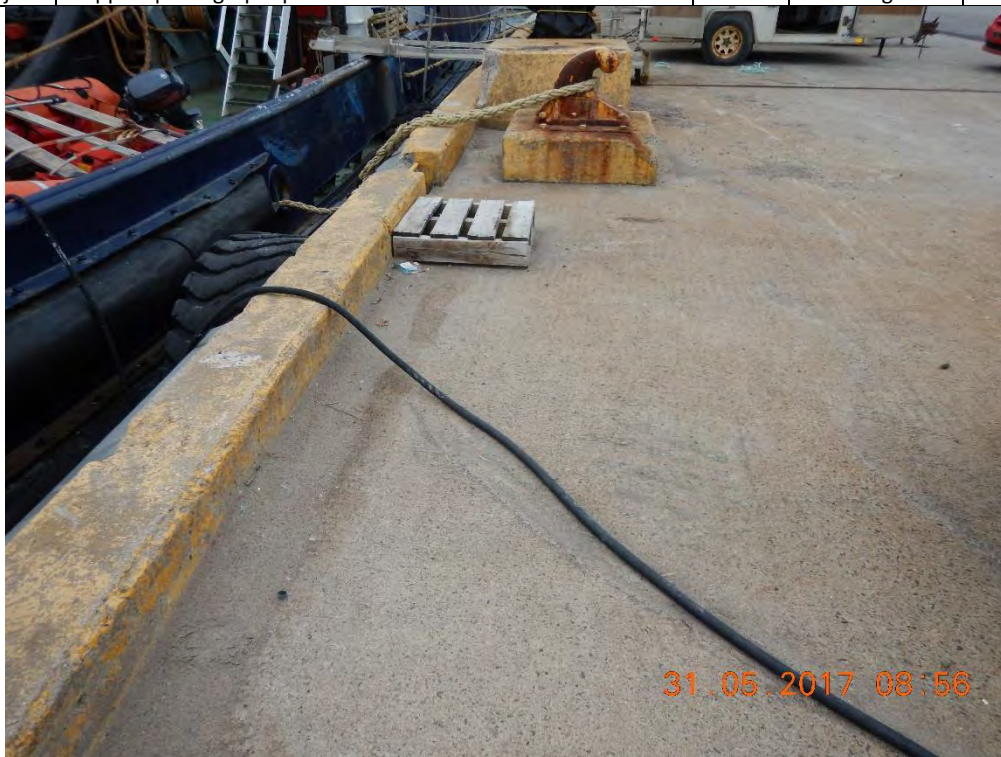
Vue générale de la surface du tablier côté ouest de la cale de halage – vue vers l'ouest

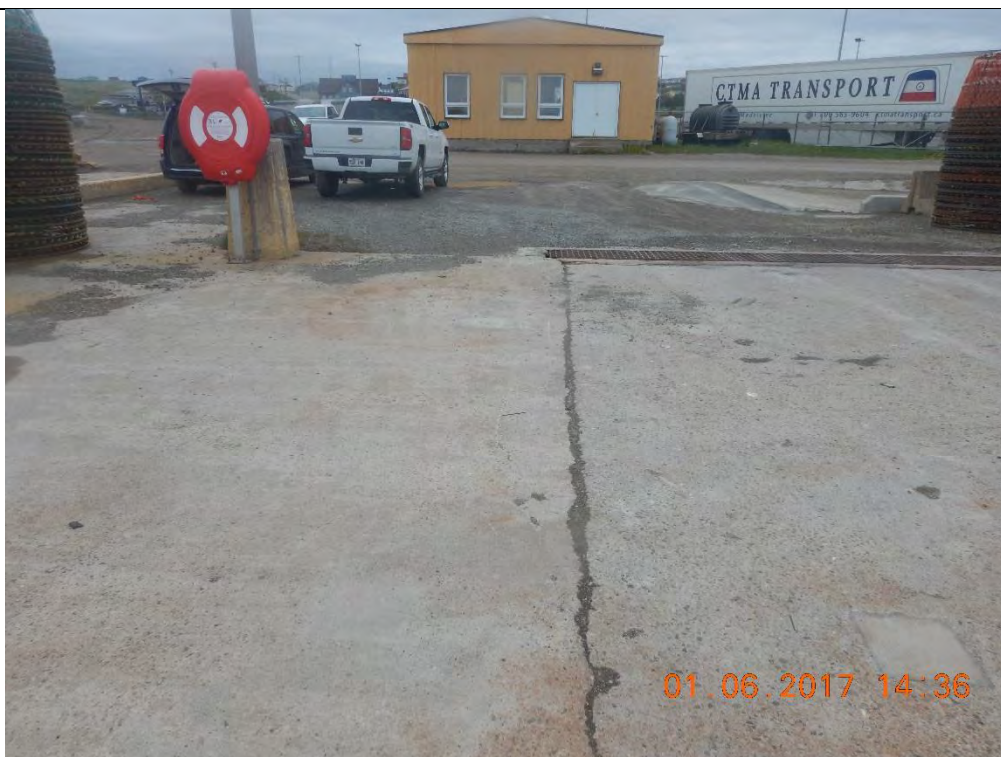
Limite ouest entre la dalle du tablier de la cale de halage et la dalle du tablier de l'ancien quai

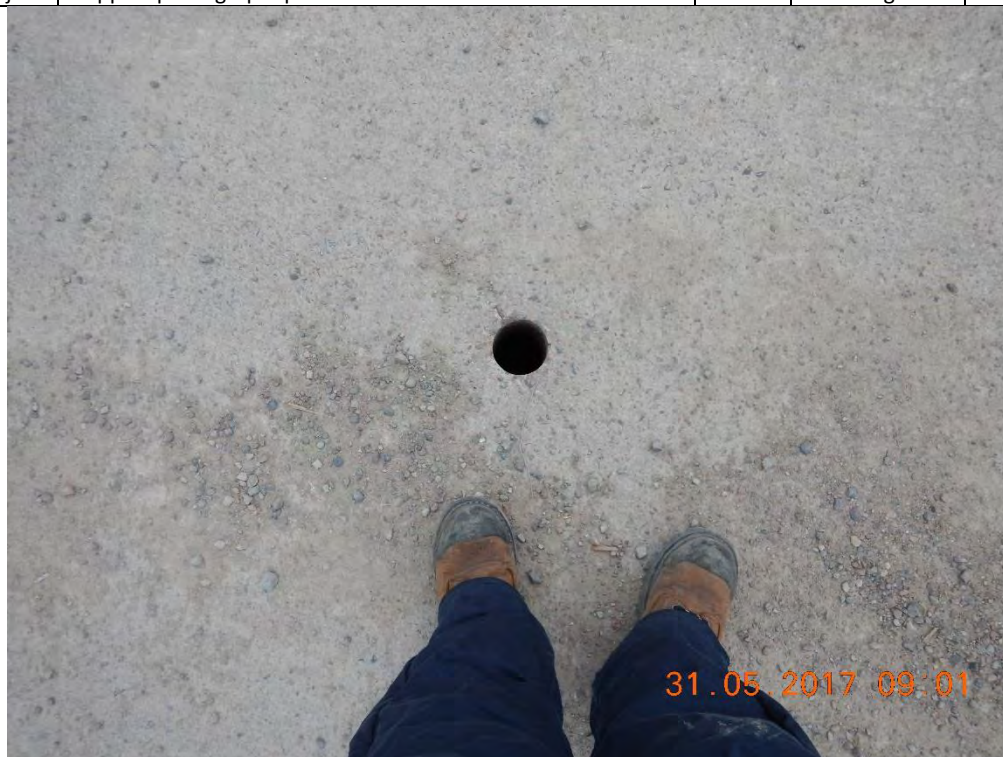
Trous de 75 mm de diamètre dans la dalle du tablier

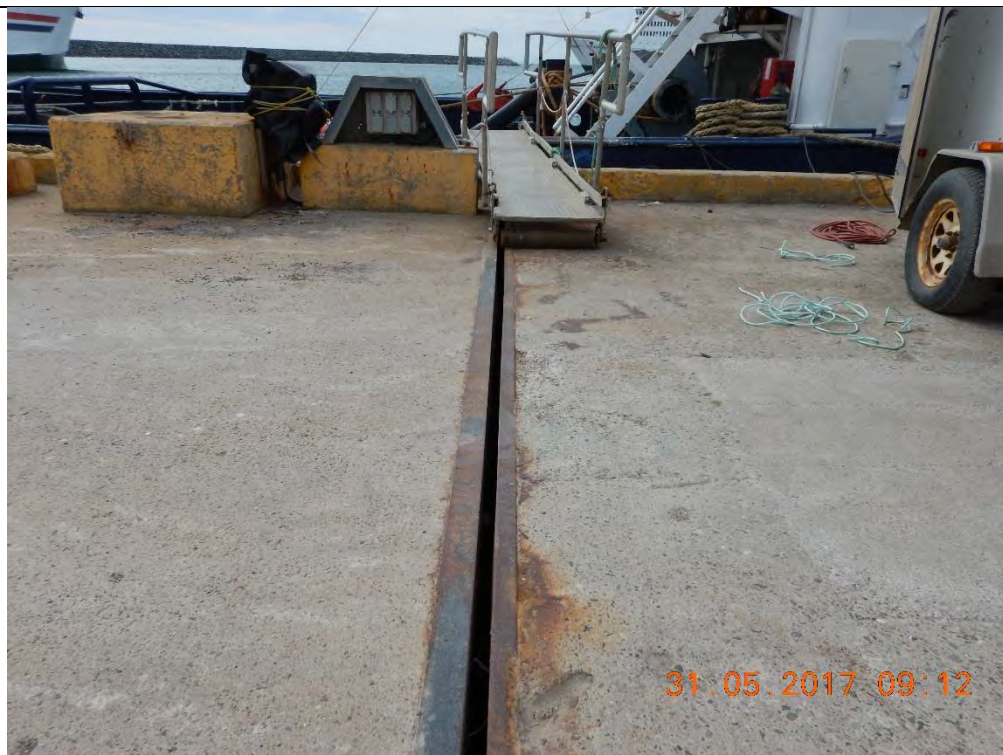
Limite est entre la dalle du tablier de la cale de halage et la dalle du tablier de l'ancien quai – Joint d'expansion

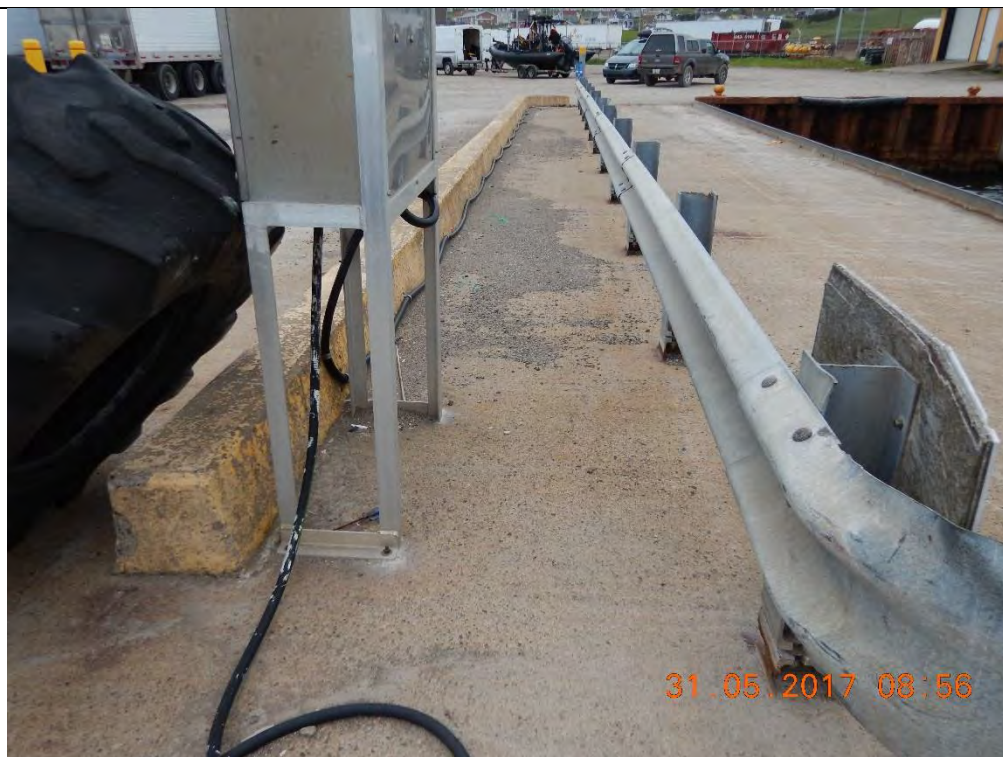
Dalle du tablier côté ouest de la cale de halage – glissière et chasse-roues en béton

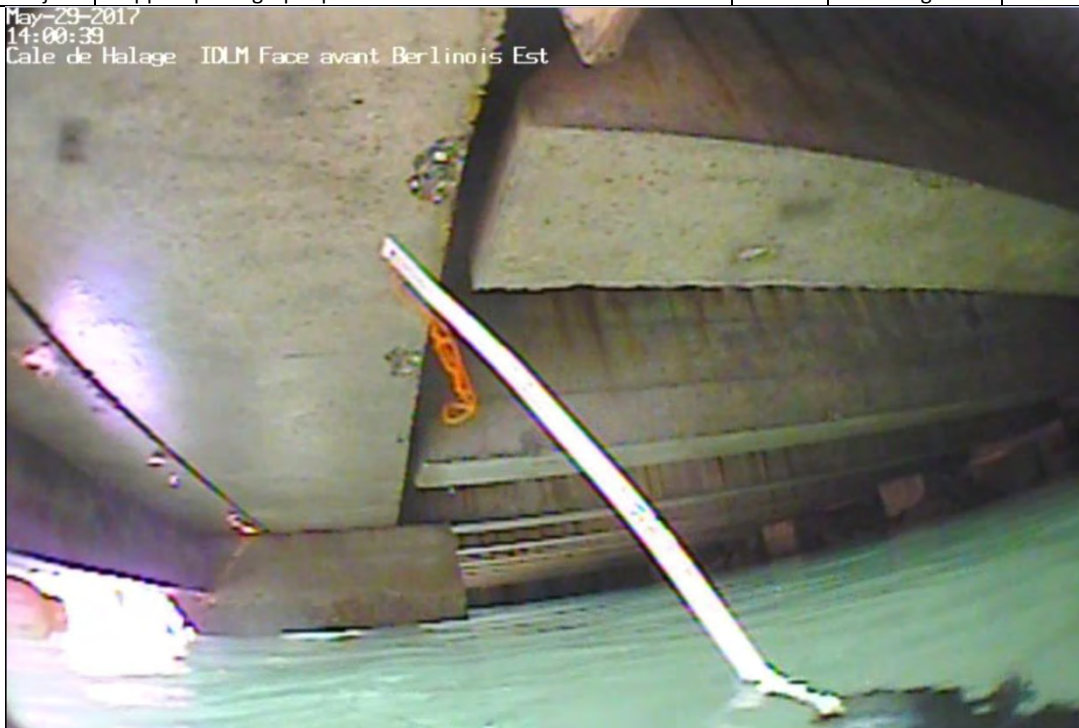
Face inférieure de la poutre P-6 no.1-coté est de la cale de halage – éclatement mineur visible au droit de la jonction avec la poutre P-1 no.1 coté est de la cale de halage

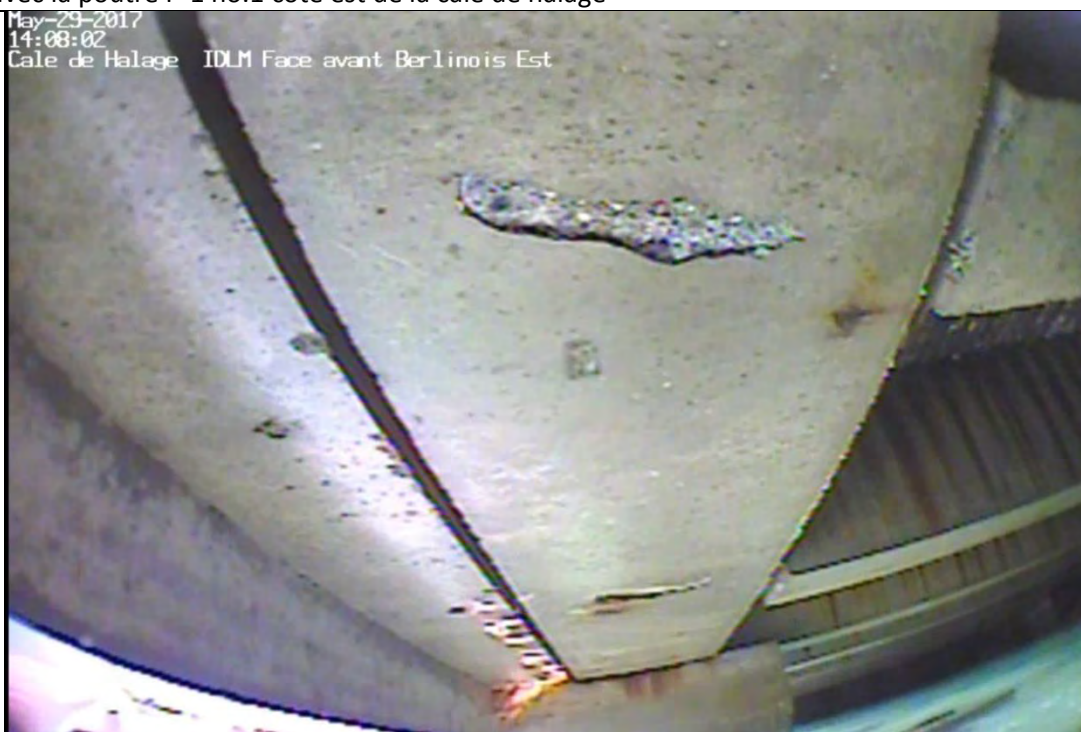
Face inférieure de la poutre P-6 no.2-coté est coté est de la cale de halage – éclatements mineurs visibles au droit de la jonction avec les poutres P-1 no.3 et 4 coté est de la cale de halage

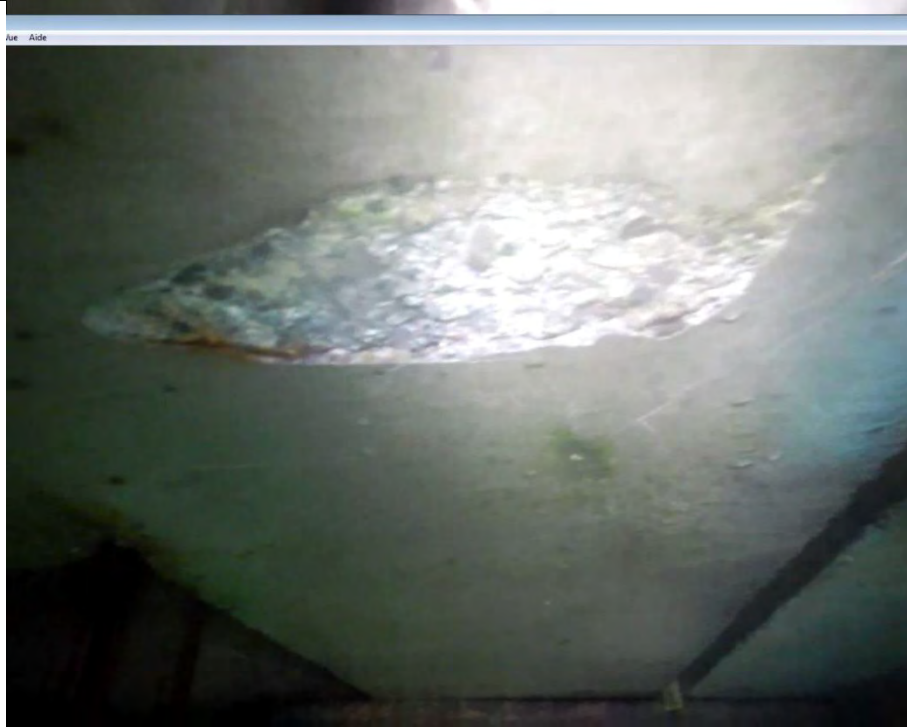
Face inférieure de la poutre P-6 no.3-côté ouest de la cale de halage – éclatement 300 x 150 au droit de la jonction avec la poutre P-1 no.6 côté ouest de la cale de halage

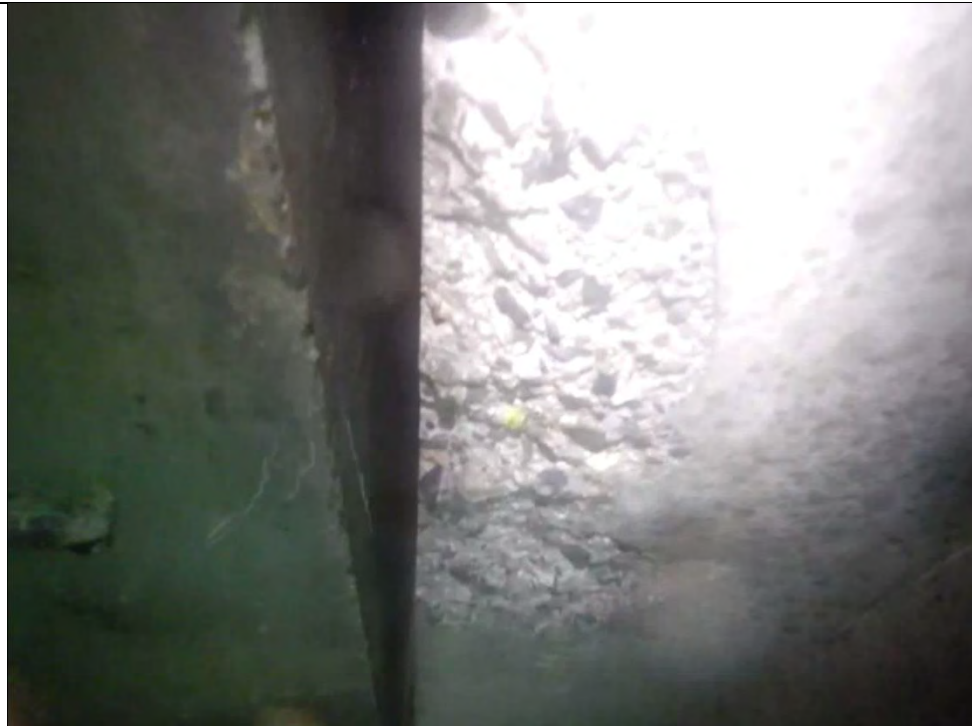
Face inférieure de la poutre P-5 no.3-côté ouest de la cale de halage – zone d'érosion 400 x 150 au droit de la jonction avec la poutre P-1 no.6 côté ouest de la cale de halage

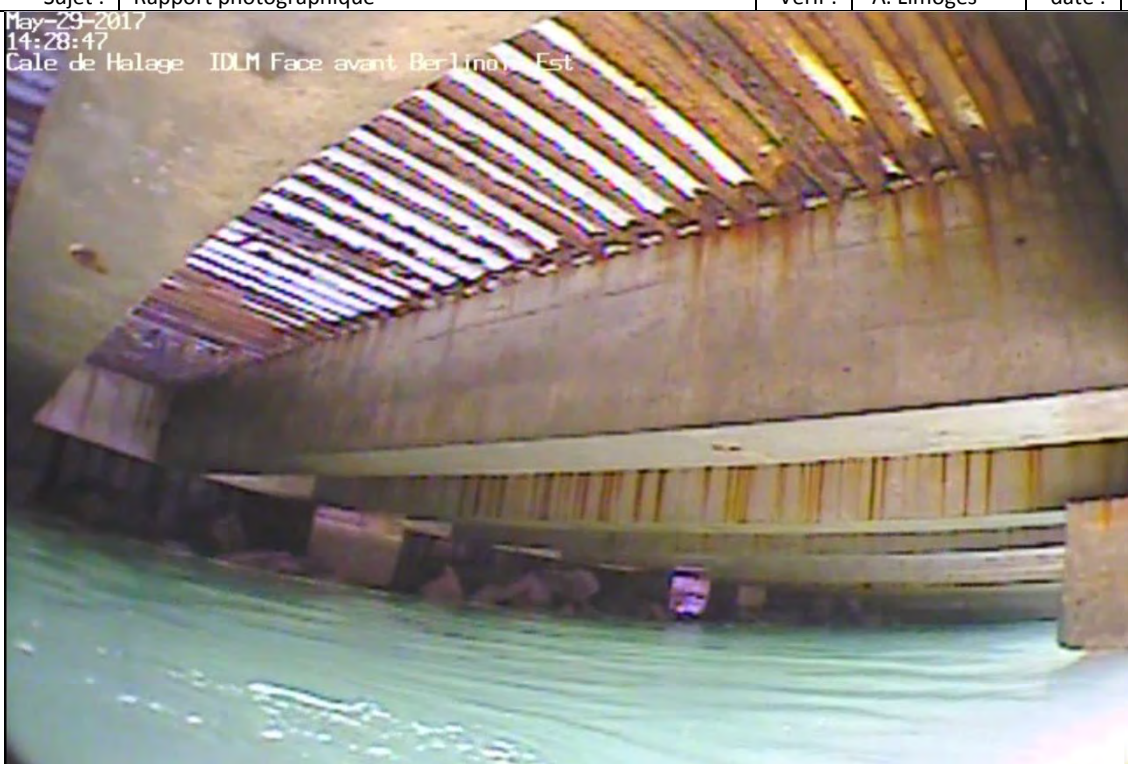
Vue générale des poutres P-1 no. 8 et no. 7 coté est de la cale de halage – condition typique

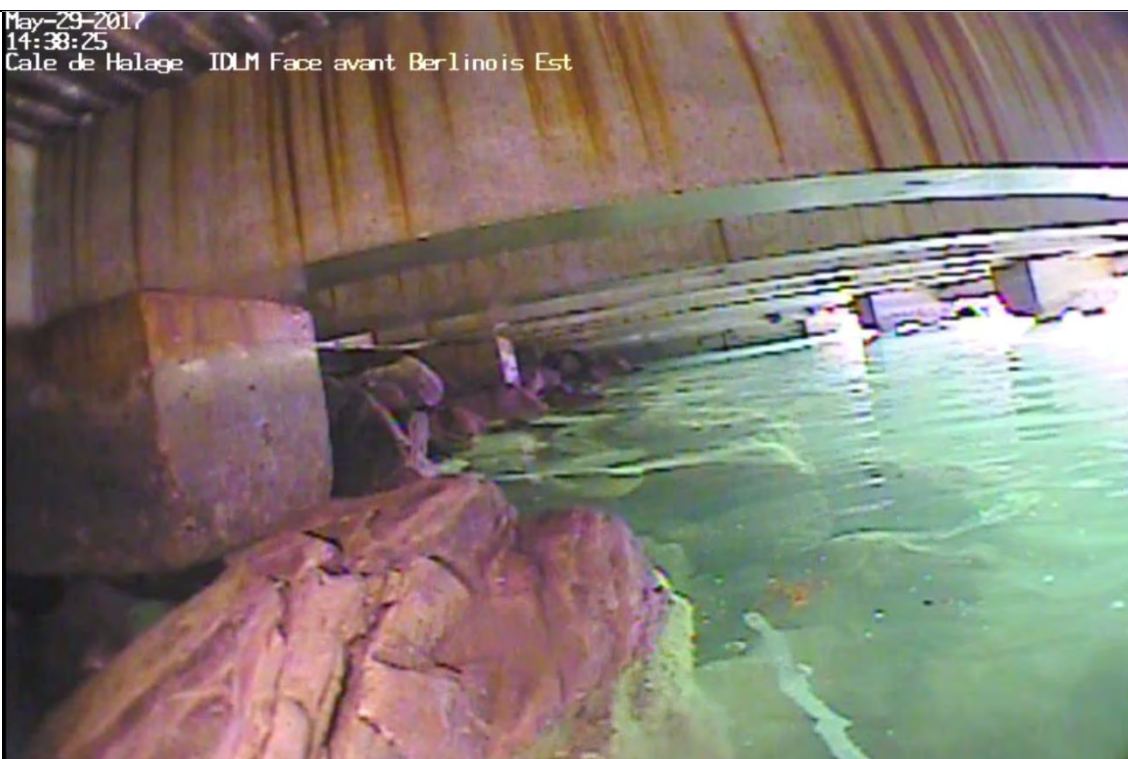
Tête de pieux T-3 no.3 côté est de la cale de halage (colonne D4) et face nord de la poutre P-2 no.3-côté est

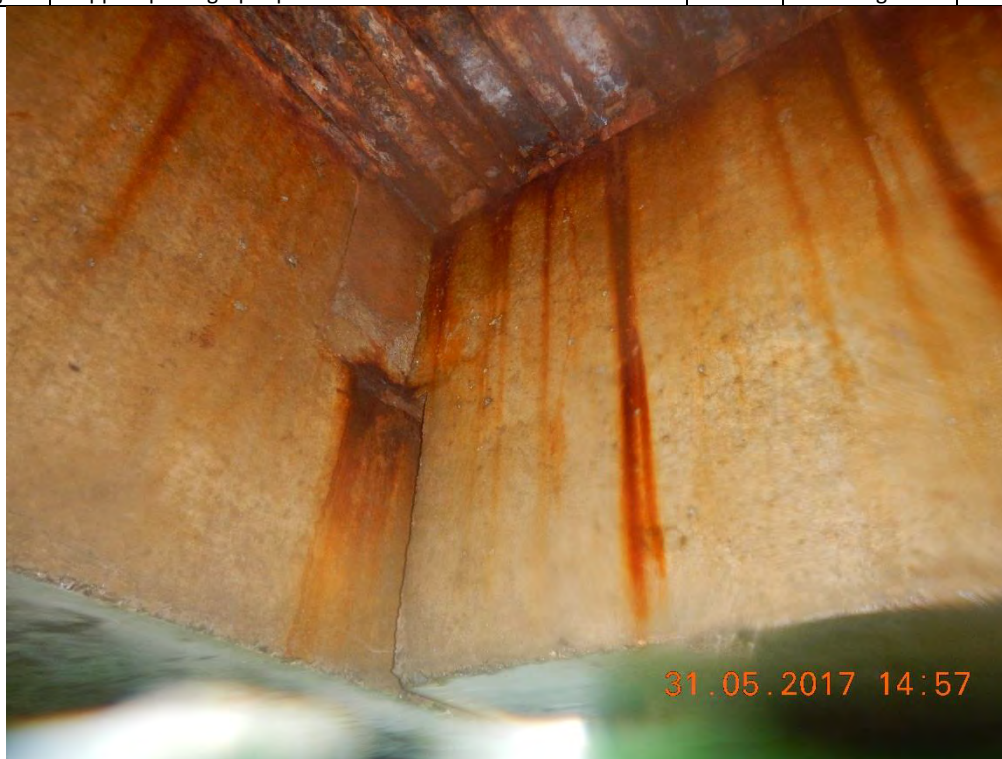
Face latérale nord de la poutre P-1 no. 1 côté ouest de la cale de halage – condition type au droit de l'appui est

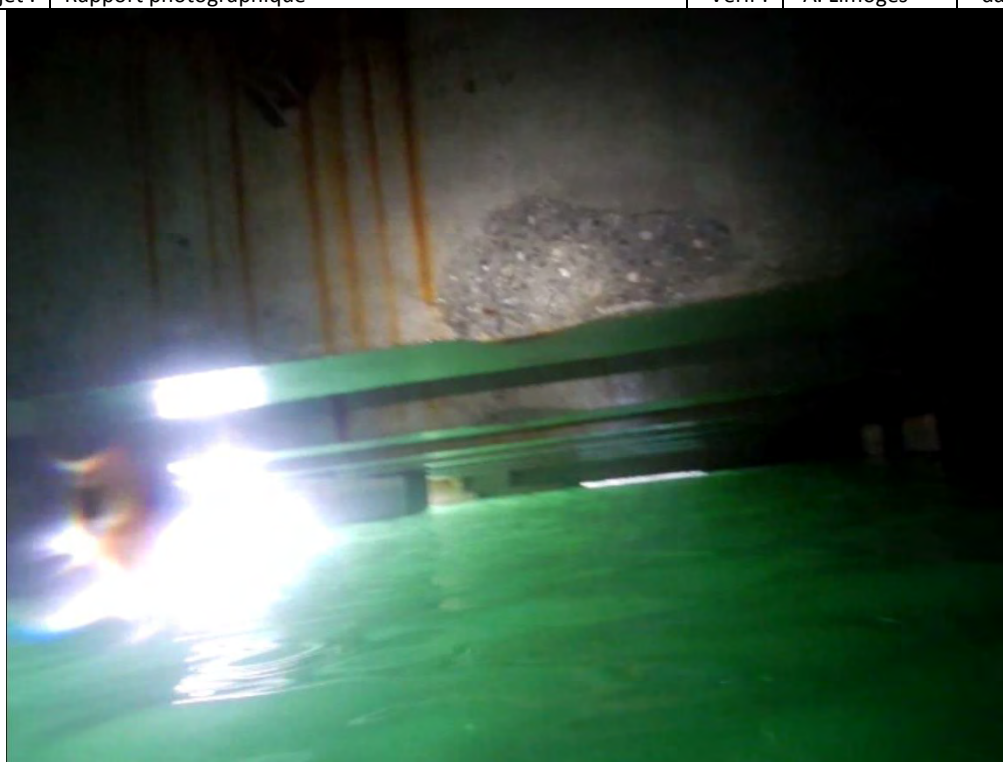
Face latérale nord de la poutre P-1 no. 5 côté ouest de la cale de halage – éclatement 500 x 400 mi-portée

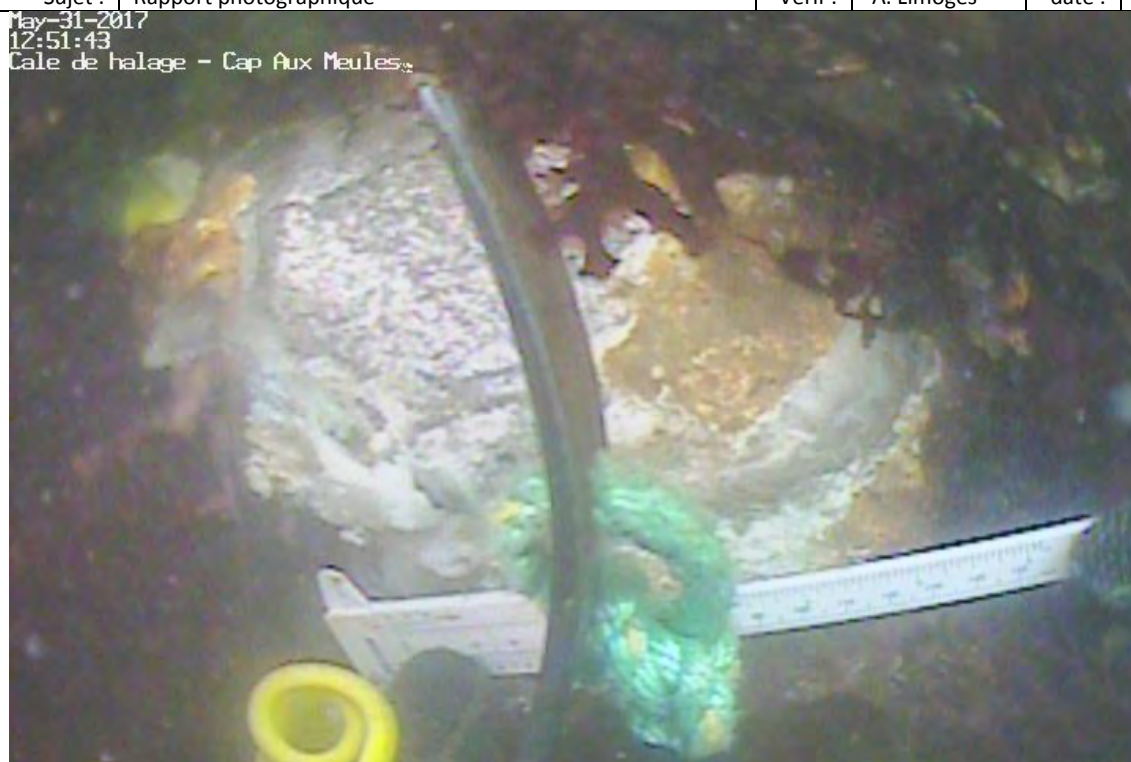
Anode sacrificielle – Pieu de la colonne D3

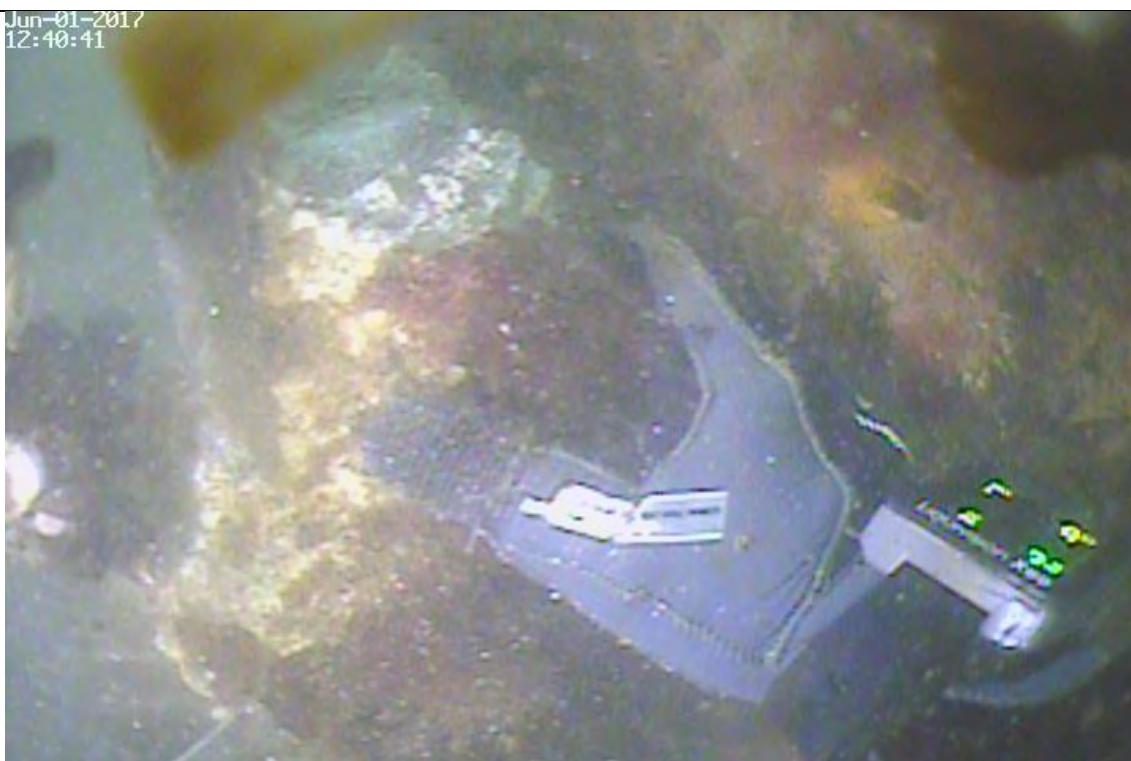
Anode sacrificielle – Pieu de la colonne A1, mur berlinois

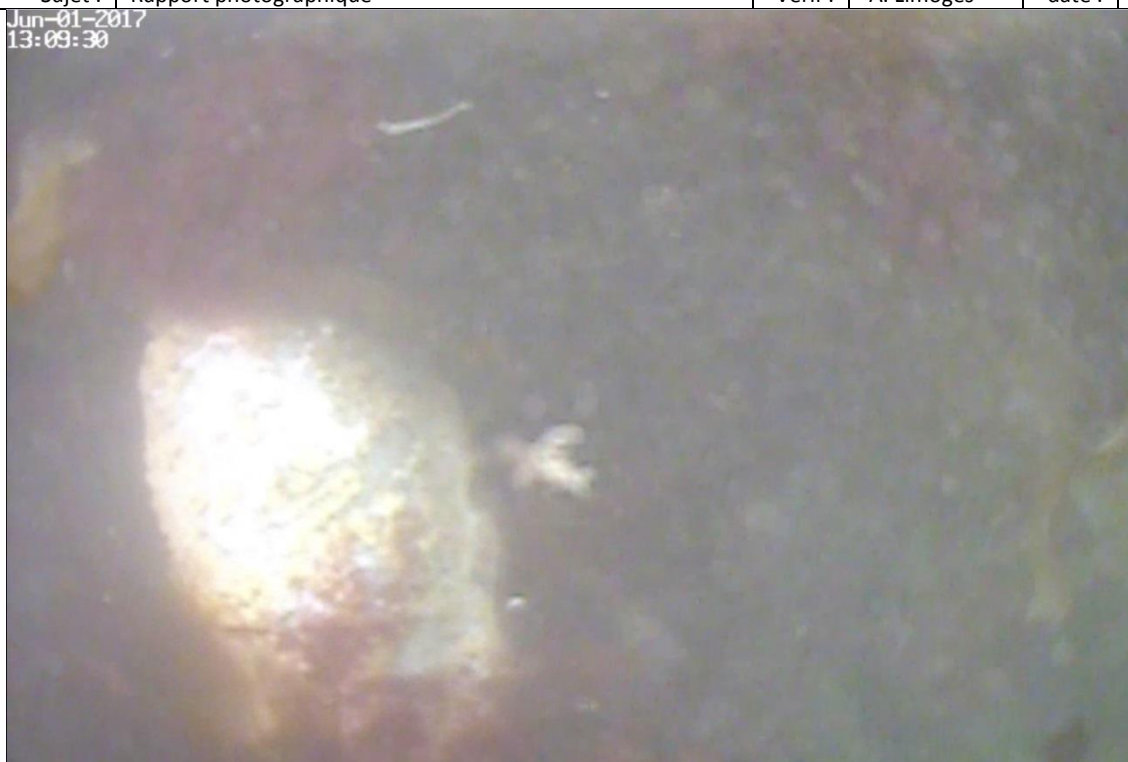
Anode sacrificielle – Pieu de la colonne B2
