EXPERTISE POUR L'UTILISATION D'UNE GRUE MARINE (200 T.) SUR LA CALE DE HALAGE DE CAP-AUX-MEULES

CENTRE DE SERVICES POUR BATEAUX DE PÊCHE

RAPPORT D'EXPERTISE (VERSION FINALE)

PROJET NO : 141-20840-22
DATE : 04 AOUT 2017

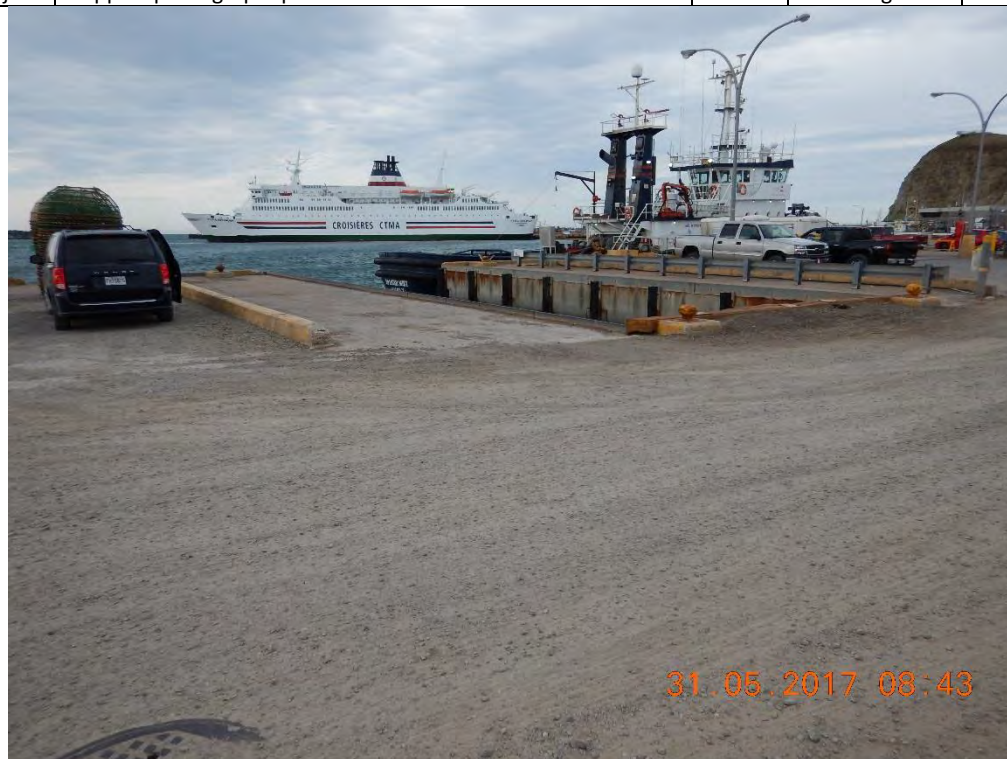
Vue générale de la cale de halage – vers l’ouest

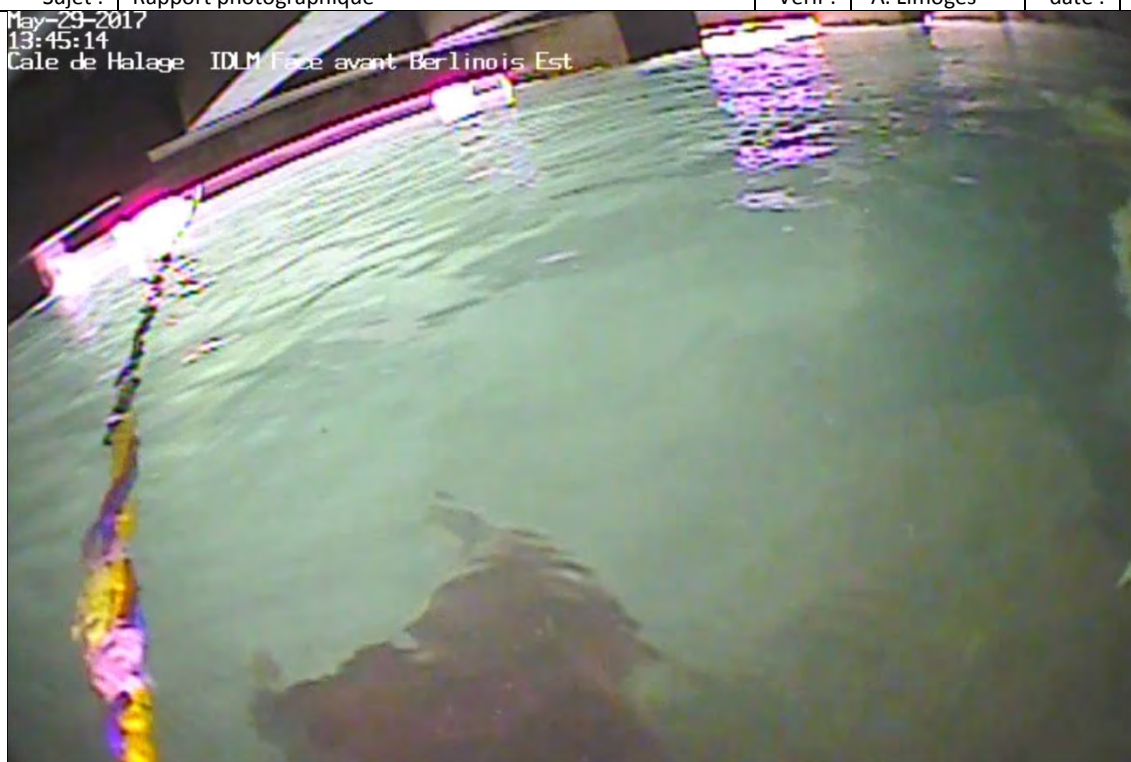
Pieux de l'ancienne structure du quai, coupé sous le niveau de l'eau – près de la colonne A3.6

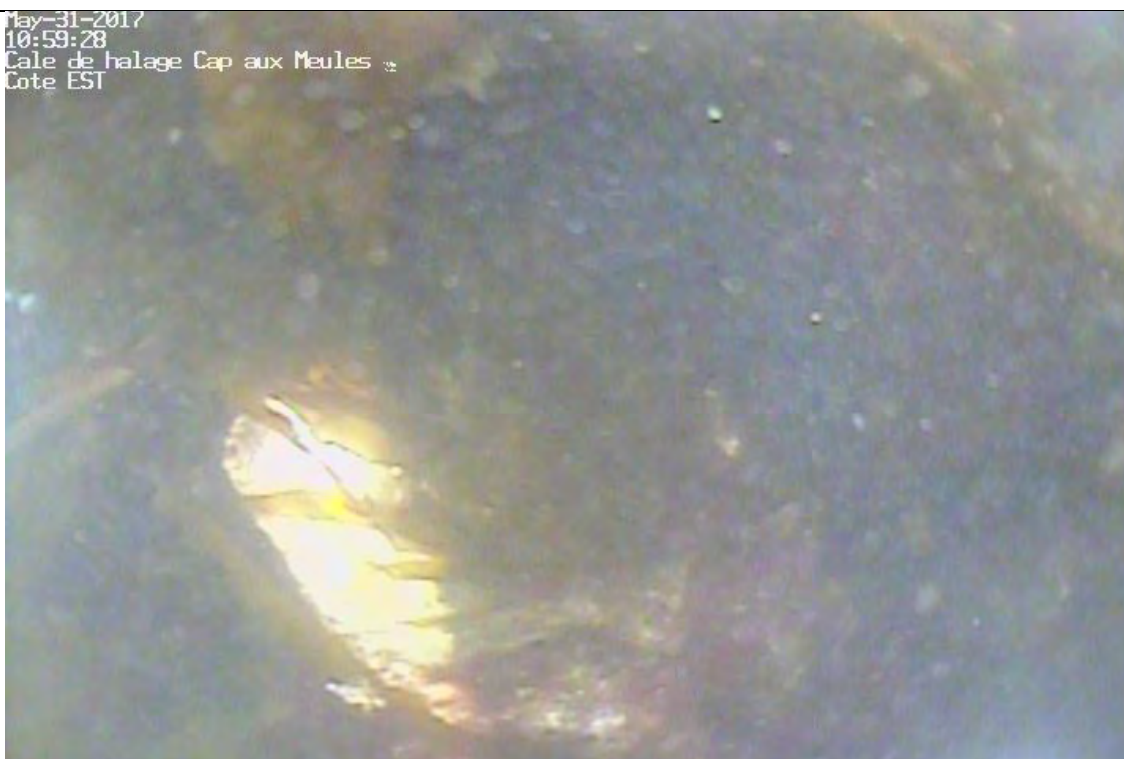
Anode sacrificielle – Pieu de la colonne C3

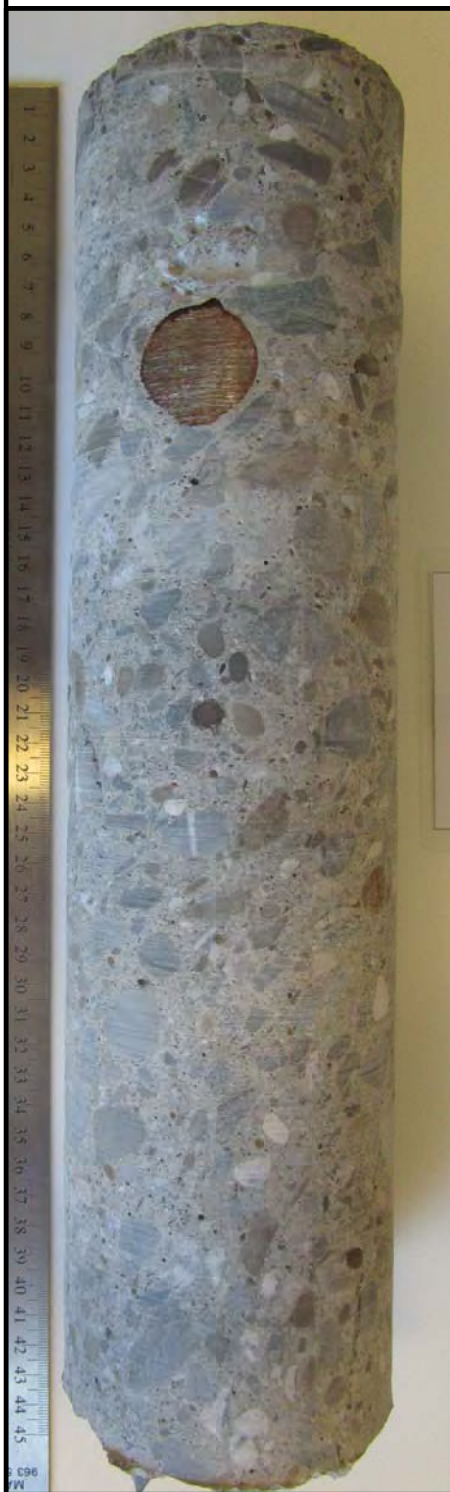
** Fissure longitudinal le long de la carotte à partir de 104 mm du dessus.

Béton			
Longueur:	362 à 378 mm	Fissuration:	Longitudinal**
Rés. en comp.:	—	Absorption:	6,33%
Signe de RAS:	Nul	Masse volumique:	2294 kg/m ³
Porosité:	13,7%		
Gros granulats:	Gravier lithique	Diamètre:	5-20 mm
Granulats fins:	Sable lithique	Diamètre:	0-5 mm
Armature			
Premier rang	Type:	Ronde et crénelé	
	Diamètre:	30 mm	
	Recouvrement:	70 mm	
	Corrosion:	Nul à léger

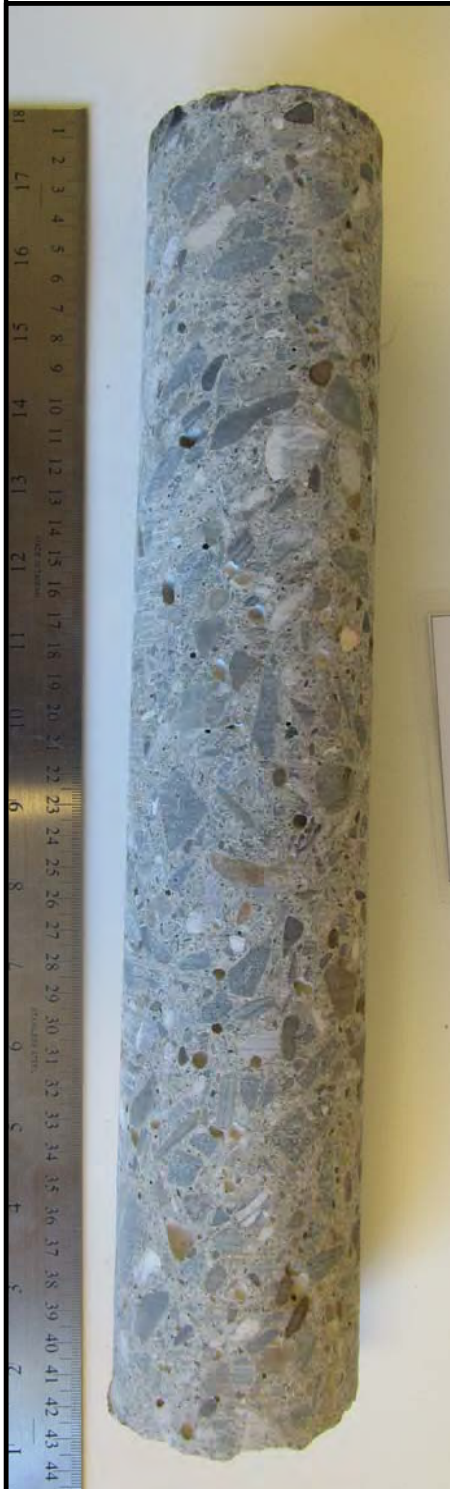
Longueur:	358 à 367 mm	Fissuration:	Aucune
Rés. en comp.:	73,9 MPa	Absorption:	5,38%
Signe de RAS:	Nul	Masse volumique:	2333 kg/m ³
Porosité:	11,9%		
Gros granulats:	Gravier lithique	Diamètre:	5-20 mm
Granulats fins:	Sable lithique	Diamètre:	0-5 mm

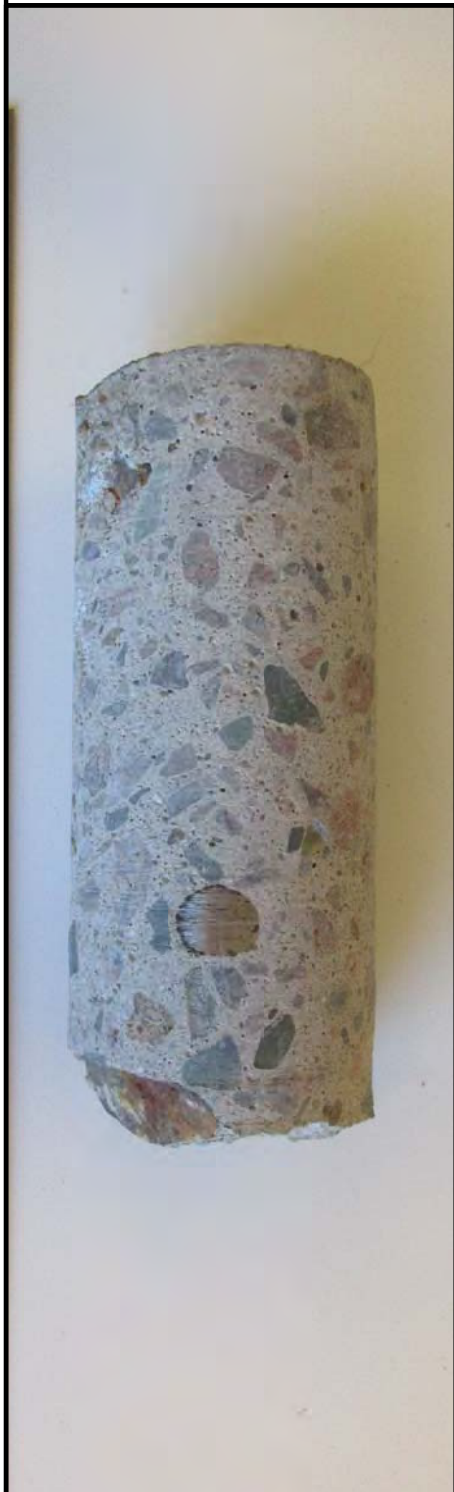
- Présence d'un pontage, signes de corrosion.

- Surface légèrement écaillé.

** Quelques rares signes de RAG dans les pores autour d'un granulat semblant à un calcaire.

Béton			
Longueur:	175 à 225 mm	Fissuration:	Aucune
Rés. en comp.:	73,2 MPa	Absorption:	--
Signe de RAS:	Quelques rares signes**	Masse volumique:	--
Porosité:	-		
Gros granulats:	Granitique + vert à grains fins	Diamètre:	5-14 mm
Granulats fins:	Sable lithique	Diamètre:	0-5 mm

Armature		
Premier rang	Type:	Ronde et crénelé
	Diamètre:	12 mm
	Recouvrement:	130 mm
	Corrosion:	Nul à léger

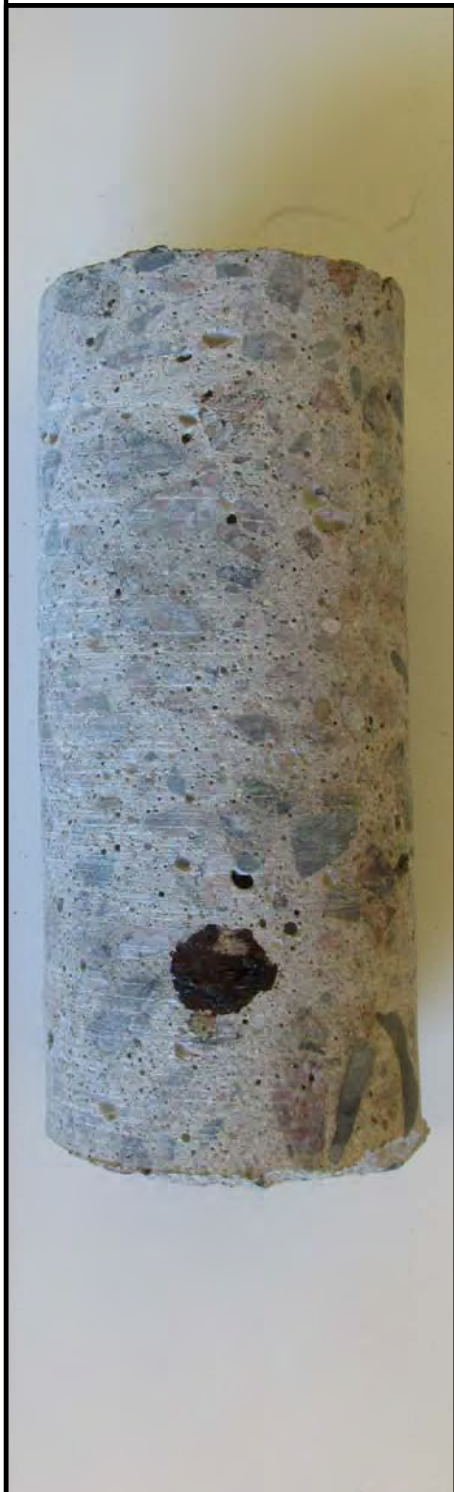
- Présence d'un pontage, signes de corrosion.
- Surface légèrement écaillé.
- Présence de plusieurs vides.

** Quelques rares signes de RAG dans les pores autour d'un granulat semblant à un calcaire.

Béton			
Longueur:	182 à 190 mm	Fissuration:	Aucune
Rés. en comp.:	58,3 MPa	Absorption:	--
Signe de RAS:	Quelques rares signes**	Masse volumique:	--
Porosité:	-		
Gros granulats:	Granitique + vert à grains fins	Diamètre:	5-14 mm
Granulats fins:	Sable lithique	Diamètre:	0-5 mm

Armature			
Premier rang	Type:	Ronde et crénelé	
	Diamètre:	12 mm	
	Recouvrement:	133 mm	
	Corrosion:	Moyen à sévère

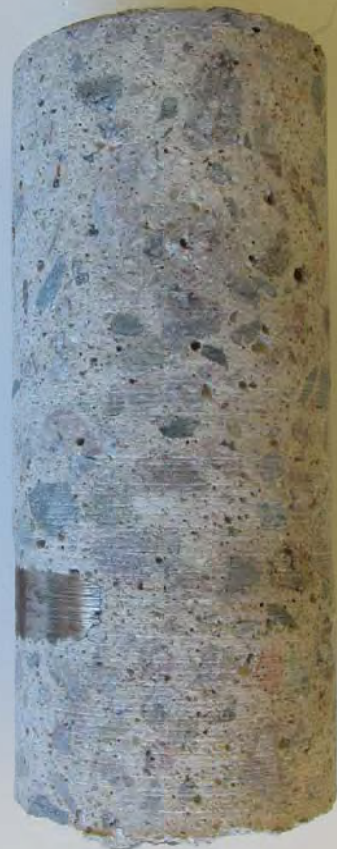
- Présence d'un pontage, signes de corrosion.

** Quelques rares signes de RAG dans les pores autour d'un granulat semblant à un calcaire.

Longueur:	190 à 196 mm	Fissuration:	Aucune
Rés. en comp.:	-	Absorption:	6,96%
Signe de RAS:	Quelques rares signes**	Masse volumique:	2291 kg/m ³
Porosité:	14,9%		
Gros granulats:	Granitique + vert à grains fins	Diamètre:	5-14 mm
Granulats fins:	Sable lithique	Diamètre:	0-5 mm

Premier rang	Type:	Ronde et crénelé
	Diamètre:	12 mm
	Recouvrement:	129 mm
	Corrosion:	Nul
